Commission Locale d'Information
du 2 mars 2022

Retour sur
l'arrêt pour
simple
rechargement
de l'unité n°2

Une durée d'arrêt prolongée suite à un fortuit technique sur un diesel de secours

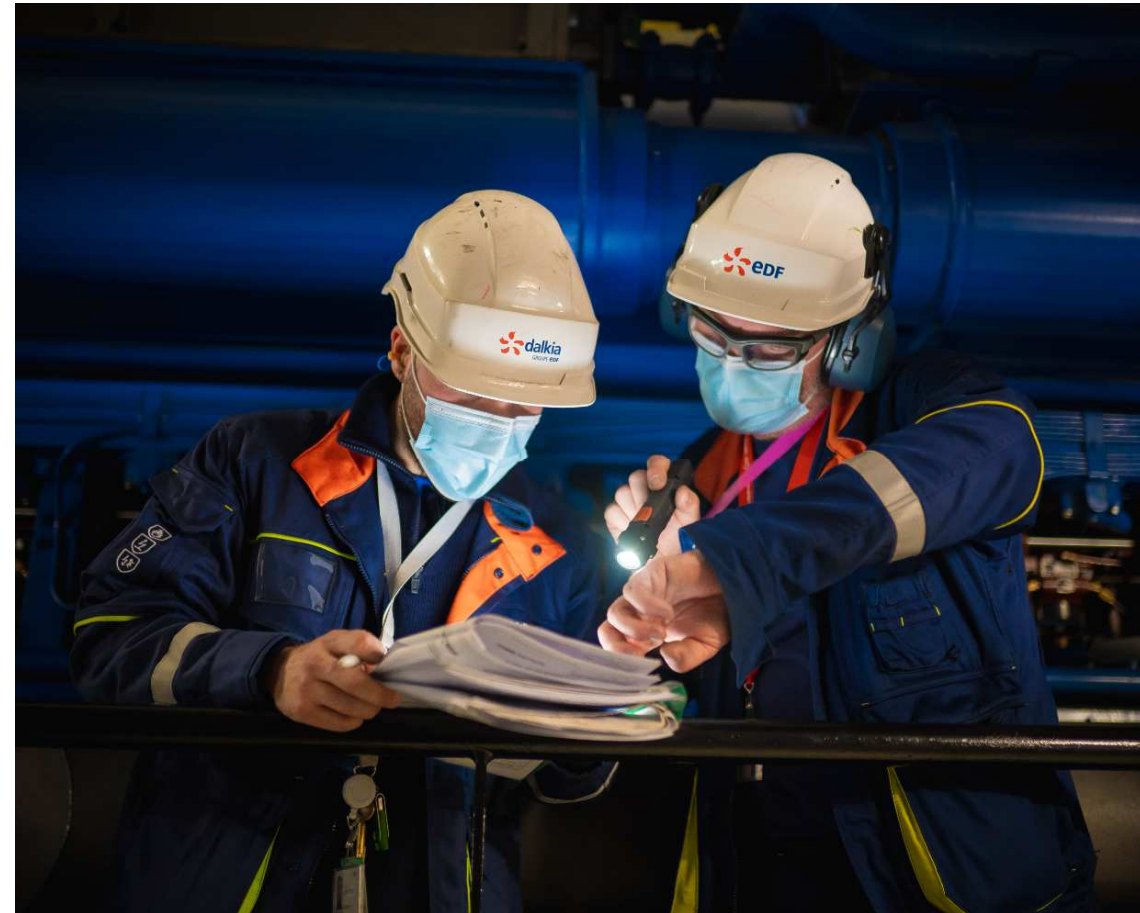
Lors des essais, les intervenants constatent un bruit anormal et l'apparition d'une fuite d'eau au niveau d'une bride sous un des deux turbocompresseurs (file B). Les intervenants stoppent l'essai et arrêtent le diesel.

Les expertises ont révélé une casse du turbocompresseur (file B) et des impacts sur des matériels adjacents : pompe à huile, capteur de vitesse, cage de roulement, ailettes.

Avant tout redémarrage du moteur, les pièces ont été analysées de manière approfondie sur le site et auprès du constructeur. Les analyses mettent en évidence que la cause est localisée sur un élément interne à l'appareil : une déficience de la pompe à huile du compresseur ou un défaut de montage des roulements. Aucune activité de maintenance n'avait été réalisée depuis 2018 sur cette partie du moteur.

- Des inspections télévisuelles des matériels, y compris par drone.
- Le turbocompresseur (file B) a été remplacé à neuf et à titre préventif, le second turbo (celui de la file A) a également été remplacé.
- D'autres pièces ont fait l'objet d'un échange standard, par exemple : le collecteur, la totalité des attelages chemises et culasses de la file B.
- Après plusieurs semaines de travaux, de tests et de contrôles, les équipes de la centrale ont pu requalifier le diesel en décembre et reprendre les opérations de redémarrage du réacteur.
