Réunion de la CLI du 3 octobre 2022

Phénomène de corrosion  
sous contrainte :  
point de situation

# Point de situation à Cattenom

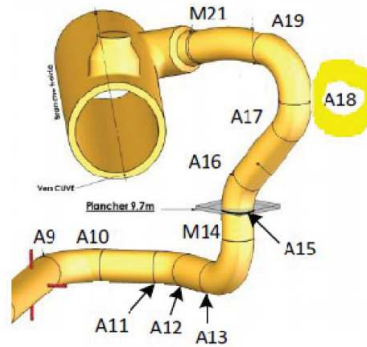
Les résultats des contrôles révèlent une légère trace sur une des 6 soudures contrôlées (soudure A18).

Présence d'un défaut de 2 à 3 mm  
(circonférence de la tuyauterie = 66 cm).

Soit réparation soit justification par calcul du maintien en l'état sur une durée définie.
