Sitzung der CLI vom 3. Oktober 2022

Phänomen der
Spannungskorrosion:
Stand der Arbeiten

Stand der Arbeiten in Cattenom

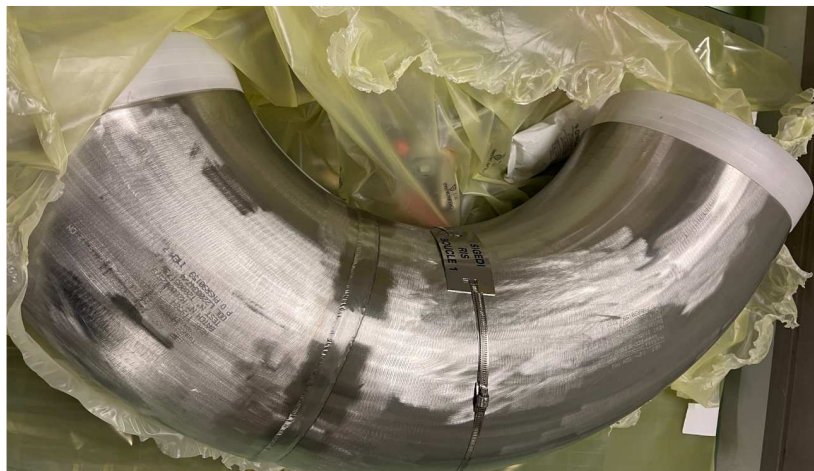
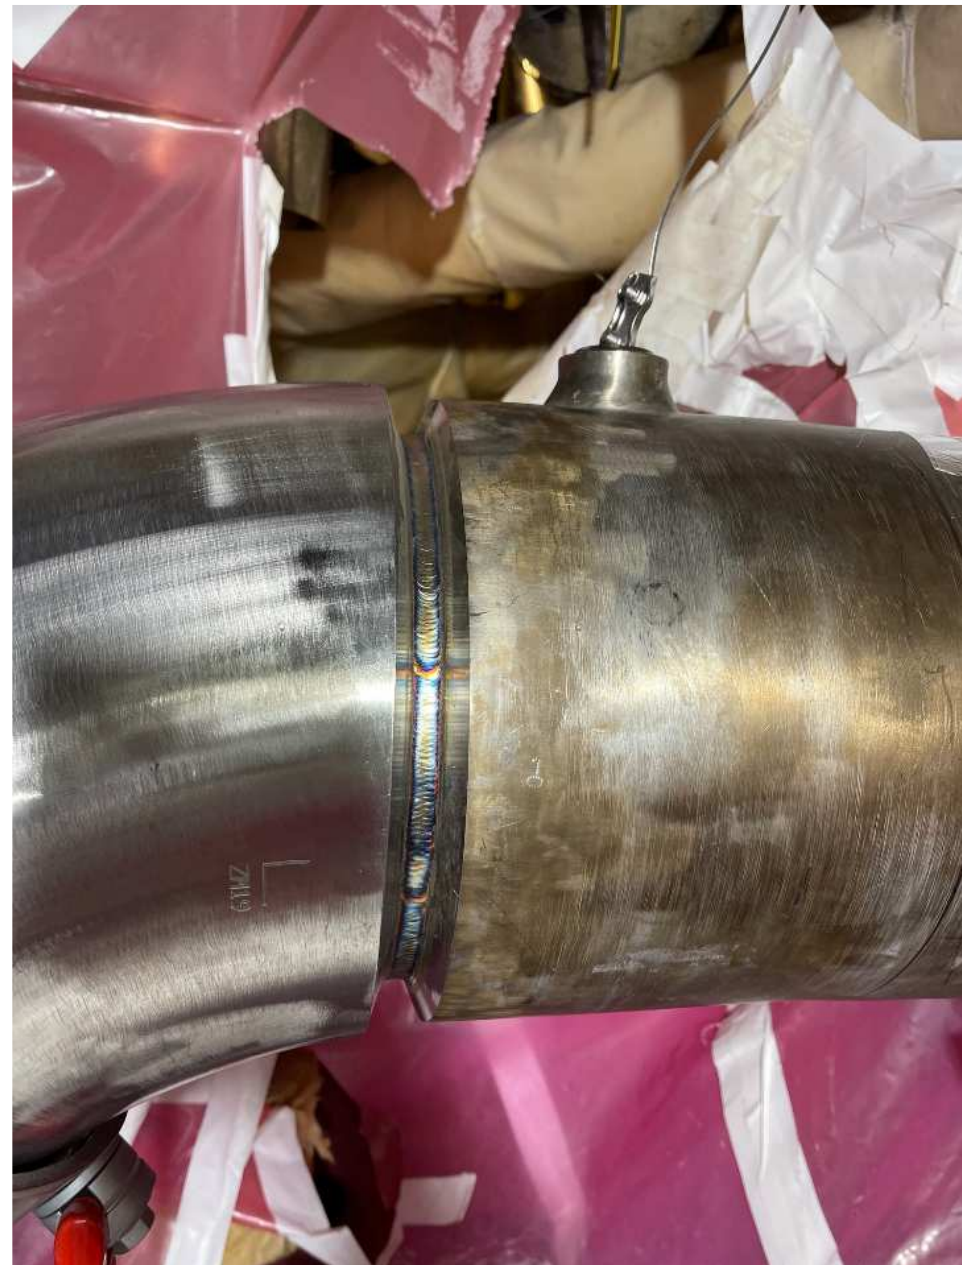
Reaktorblock Nr. 4

- Ultraschallprüfungen, dann Heraustrennung von 4 Bögen des RIS-Kreislaufs zur metallurgischen Untersuchung im Labor;
- Erhalt der Ersatzteile;
- Genehmigung der Schweißarbeiten durch die ASN;
- Beginn der Schweißarbeiten durch die Gruppe SIGEDI/ENDEL.

Die durchgeführten Prüfungen zeigen keinerlei Vorliegen einer Spannungskorrosion.

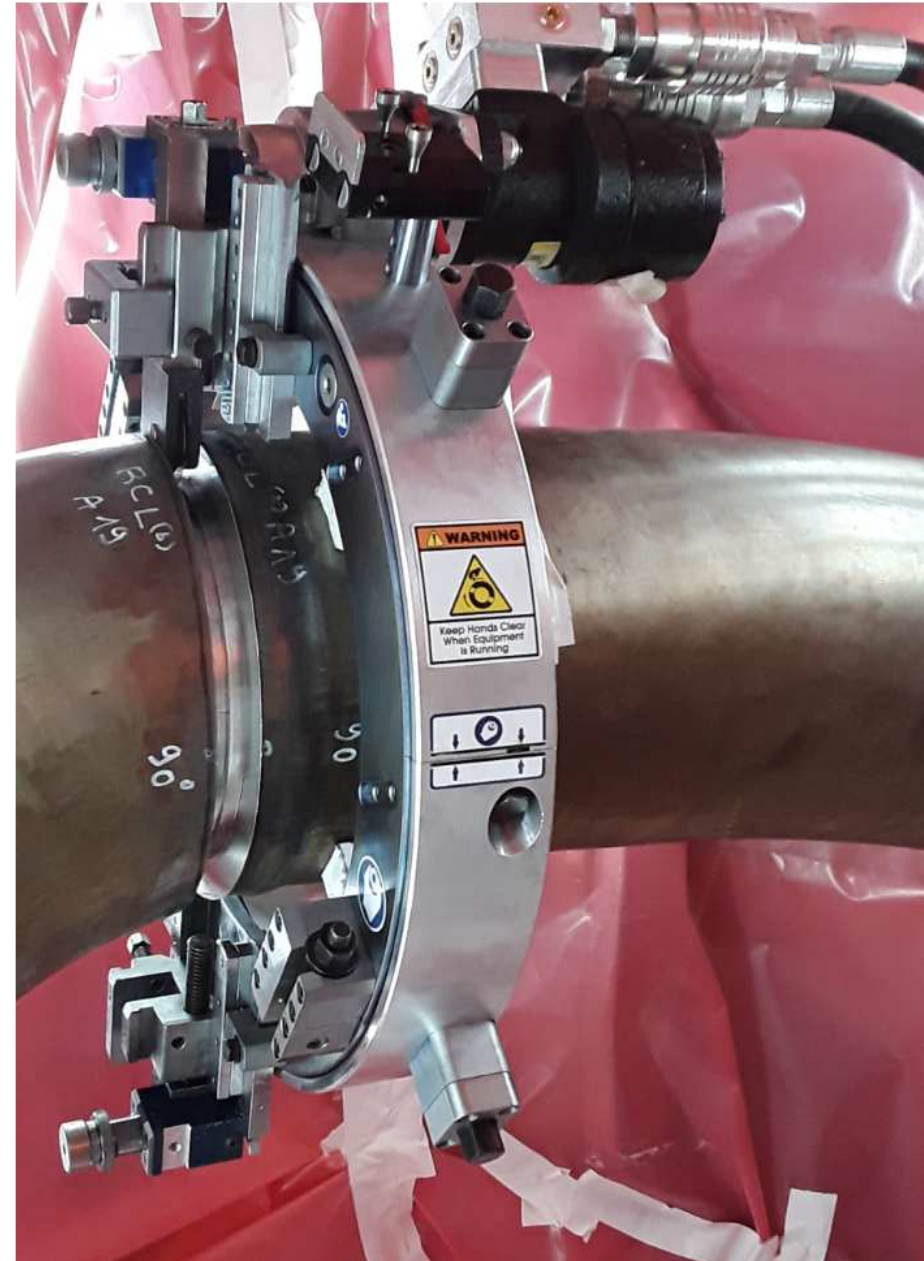
Reaktorblock Nr. 3

Die durchgeführten Kontrollen haben gezeigt, dass an den Schweißstellen am Ende der Bögen eine Spannungskorrosion vorlag (6 Schweißstellen mit Rissen in der Größenordnung von 1 bis 2mm in einer Rohrleitung von etwa 30 mm).

Nach Erhalt der ersten Untersuchungsergebnisse: Ausweitung der Ultraschallprüfungen (verbesserte Ultraschallprüfungen) und endoskopische Oberflächenrissprüfung an den weiter entfernten Schweißstellen der Rohrleitung, um den Umfang der zu ersetzenden Teile besser einschätzen zu können.

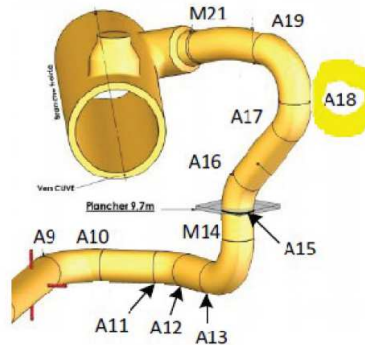
Kontrollen zeigen eine leichte Spur an einer der 6 kontrollierten Schweißstellen (Schweißstelle A18).

Vorhandene Schädigung von 2 bis 3 mm
(Umfang der Rohrleitung = 66 cm).

Entweder Reparatur oder Nachweis der Belastbarkeit (Berechnung) und Belassung an Ort und Stelle für begrenzte Dauer.
