INFORMATION DE LA CLI DE CATTENOM

CORROSION SOUS CONTRAINTE

**Bilan de la corrosion sous contrainte sur le site
de Cattenom
Évolution depuis la CLI d'octobre**

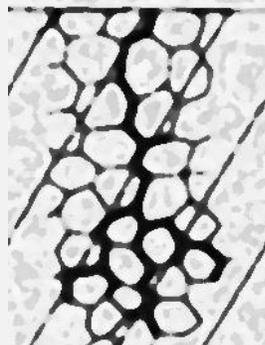
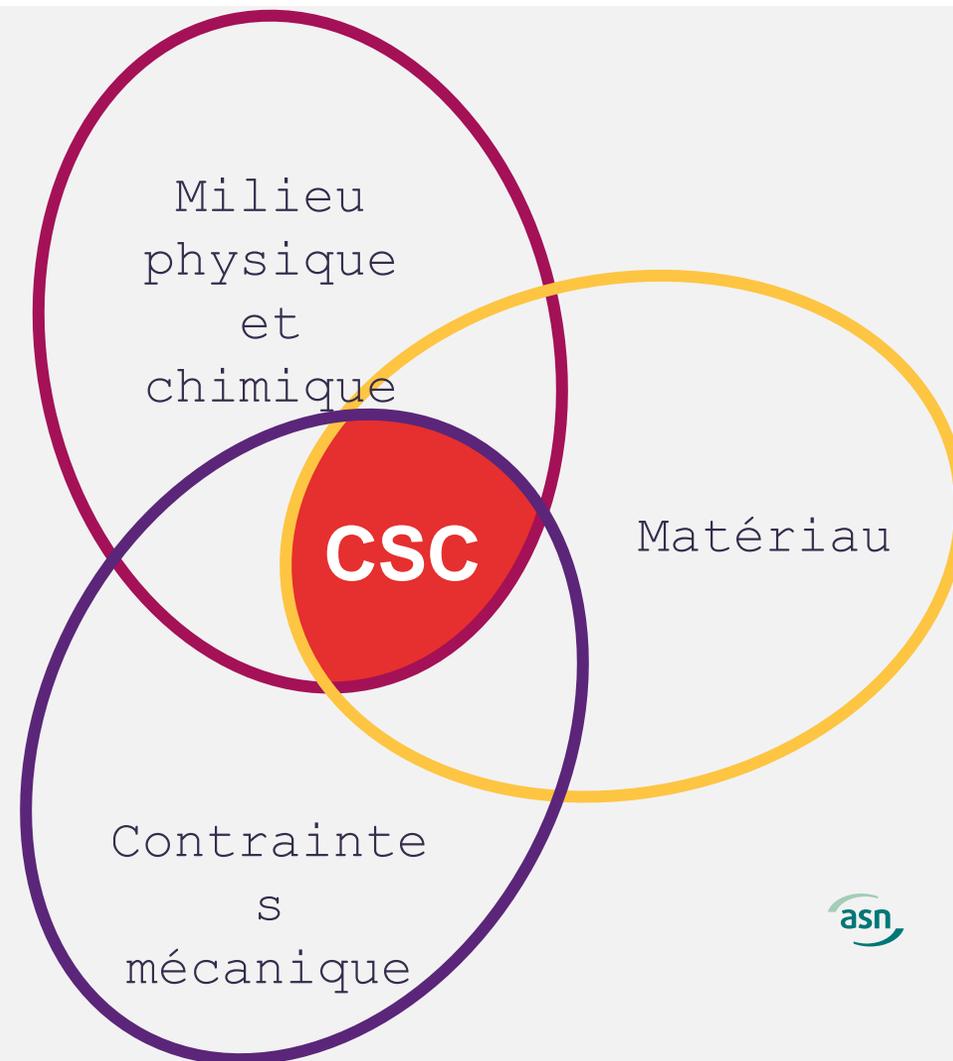
Il se traduit par l'amorçage et la propagation de **fissures**, le long des joints de grain de l'acier.

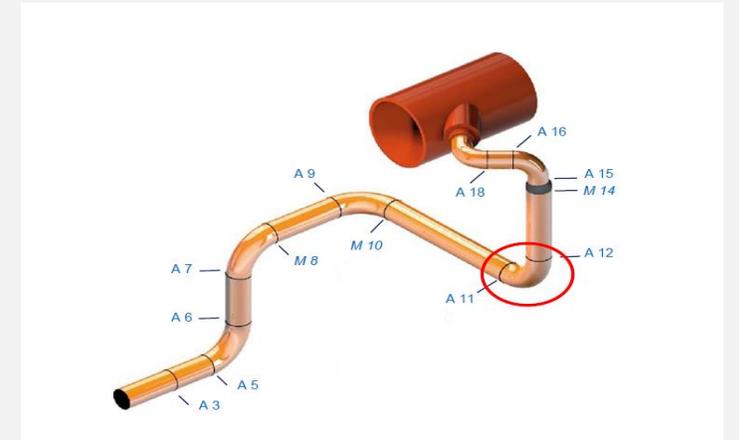
- Plus de 150 soudures ont fait l'objet d'expertises en laboratoire
- Une cause unique n'est pas isolée
- Ce phénomène n'est pas relié au vieillissement
- La géométrie des tuyauteries, qui engendre une **stratification thermique** pour les parties horizontales, génère des contraintes d'exploitation non prises en compte à la conception
- Les soudures réparées peuvent présenter des situations singulières
