INFORMIERUNG DER CLI VON CATTENOM SPANNUNGSKORROSION

**Bilanz zur Spannungskorrosion am Standort
Cattenom
Entwicklung seit der CLI-Sitzung im Oktober**

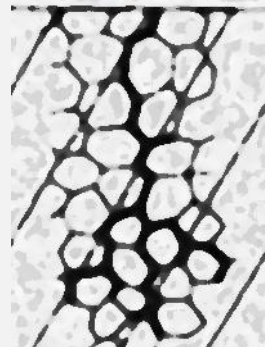
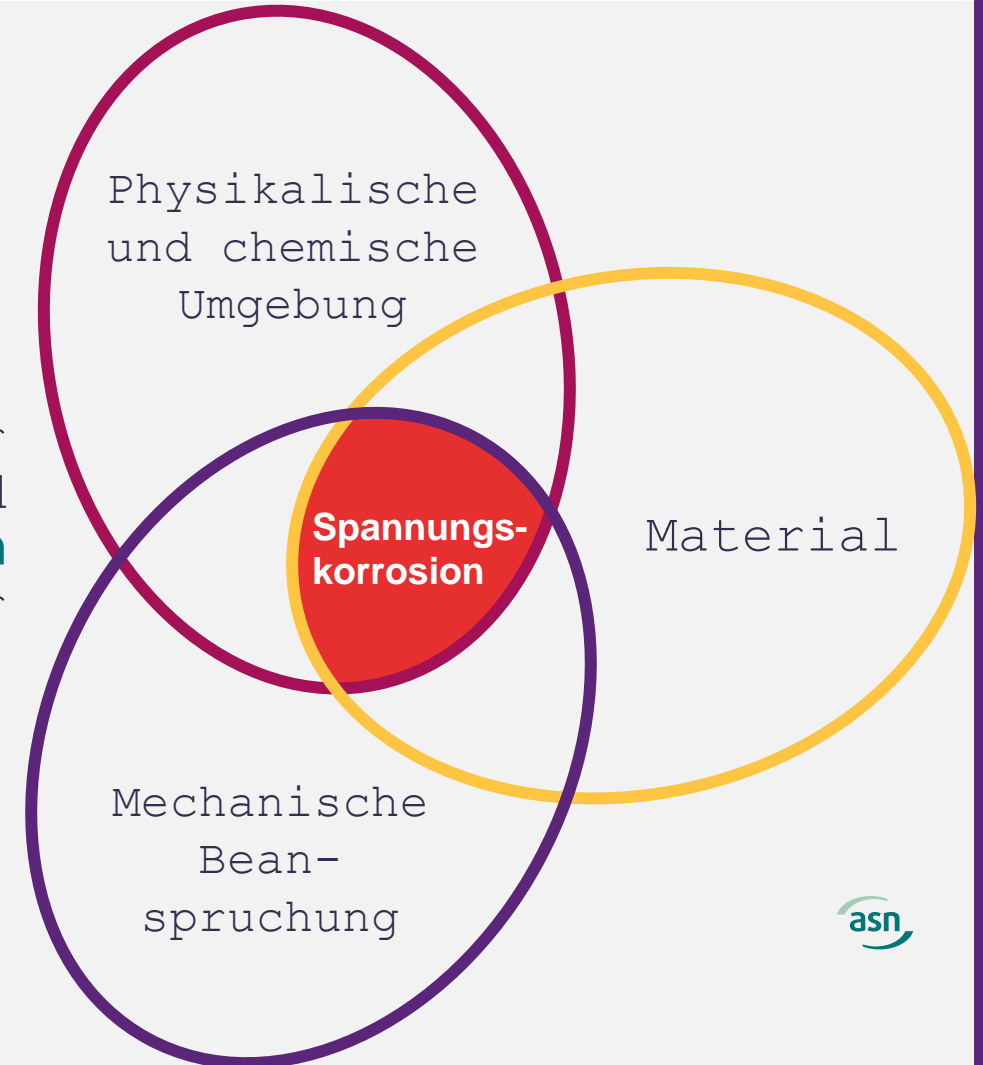
Es äußert sich in der Bildung und Ausbreitung von **Rissen** entlang der Korngrenzen von Stahl.

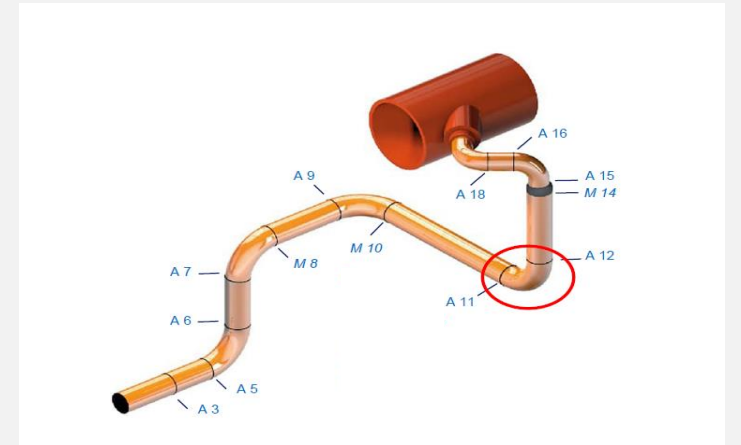
- Mehr als 150 Schweißstellen wurden im Labor untersucht
- Eine Einzelursache konnte nicht ermittelt werden
- Das Problem steht nicht mit der Alterung in Verbindung
- Die Geometrie der Rohrleitungen, die in waagerechten Abschnitten eine **thermische Schichtung** bewirkt, verursacht betriebsbedingte Beanspruchungen, die bei der Auslegung nicht berücksichtigt wurden
- Durch instand gesetzte Schweißstellen können singuläre Situationen entstehen
