Réunion de la CLI du 9 novembre 2023

# Détection tardive d'un non-respect des spécifications techniques d'exploitation

*Evènement significatif sûreté de niveau 1 déclaré à l'ASN le 24 août 2023*

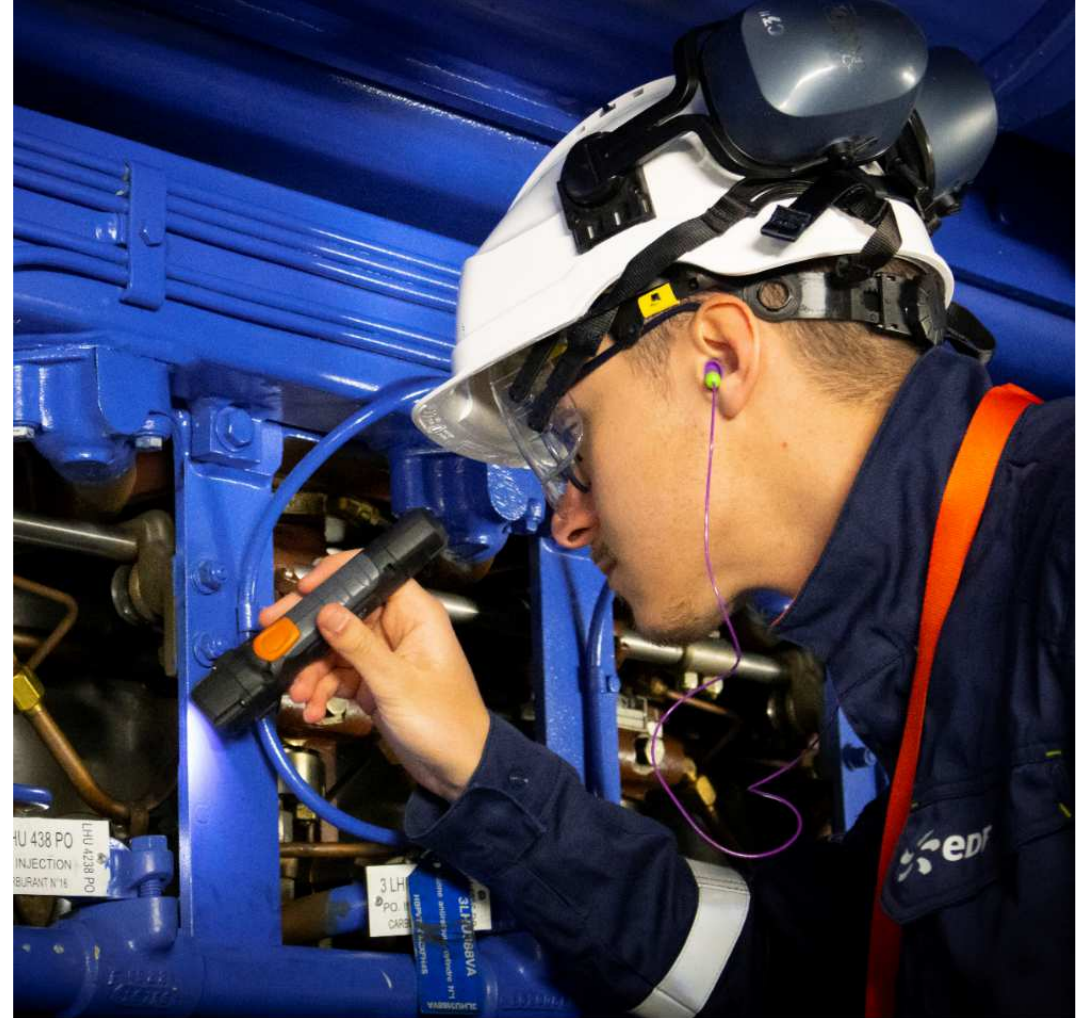
Le 21/08/2023, un **nouvel essai de fonctionnement est réalisé** sur le diesel de la voie A et les équipes constatent le même défaut, ayant pour conséquence le dysfonctionnement d'un tableau électrique.

Les investigations sont approfondies : le défaut provenait en réalité d'une carte électronique.

→ Défaut « fugitif » : il n'apparaissait pas de manière systématique lors des premiers essais.

**Les actions de remise en état sont engagées** et de nombreux tests de fonctionnement sont réalisés sur le diesel. Les essais sont concluants.
