Commission Locale d'Information
du 2 mars 2022

Rejet d'eau chargée
d'hydrocarbure
dans la Moselle

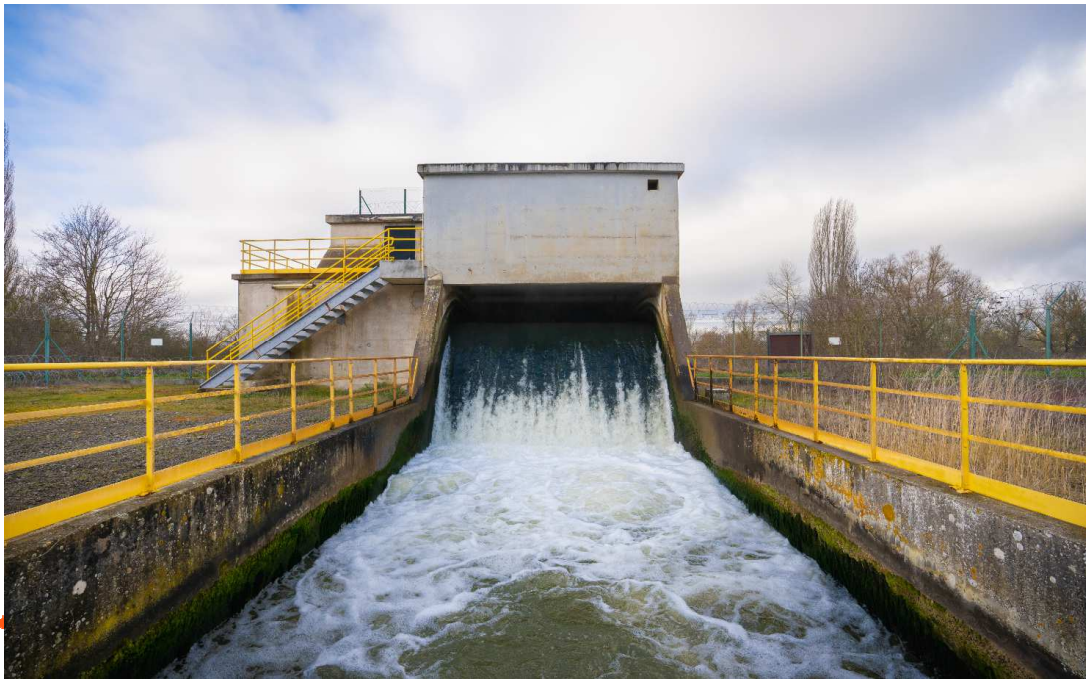
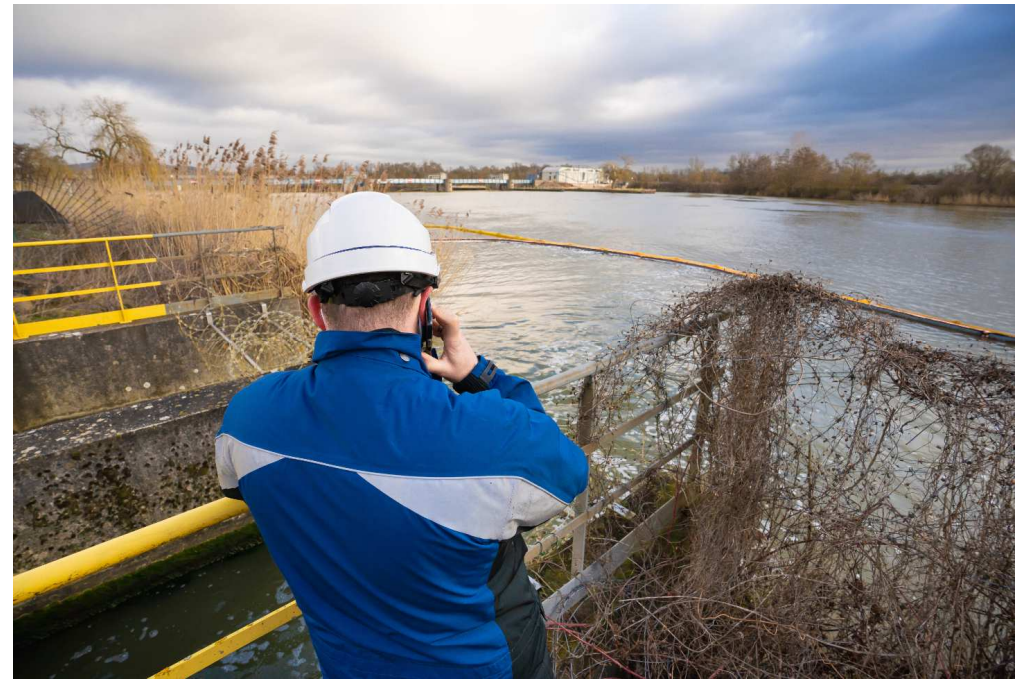
Le dimanche 20 février, en fin de matinée, la centrale de Cattenom a été informée de la présence de traces irisées sur la Moselle, en aval du site.

- Les équipes ont immédiatement procédé à des analyses et vérifications pour comprendre l'origine de ces traces situées à proximité de la station de rejets du CNPE.
- Elles ont confirmé jour même que l'irisation était causée par des hydrocarbures en provenance de la partie non nucléaire du site et l'absence de radioactivité.

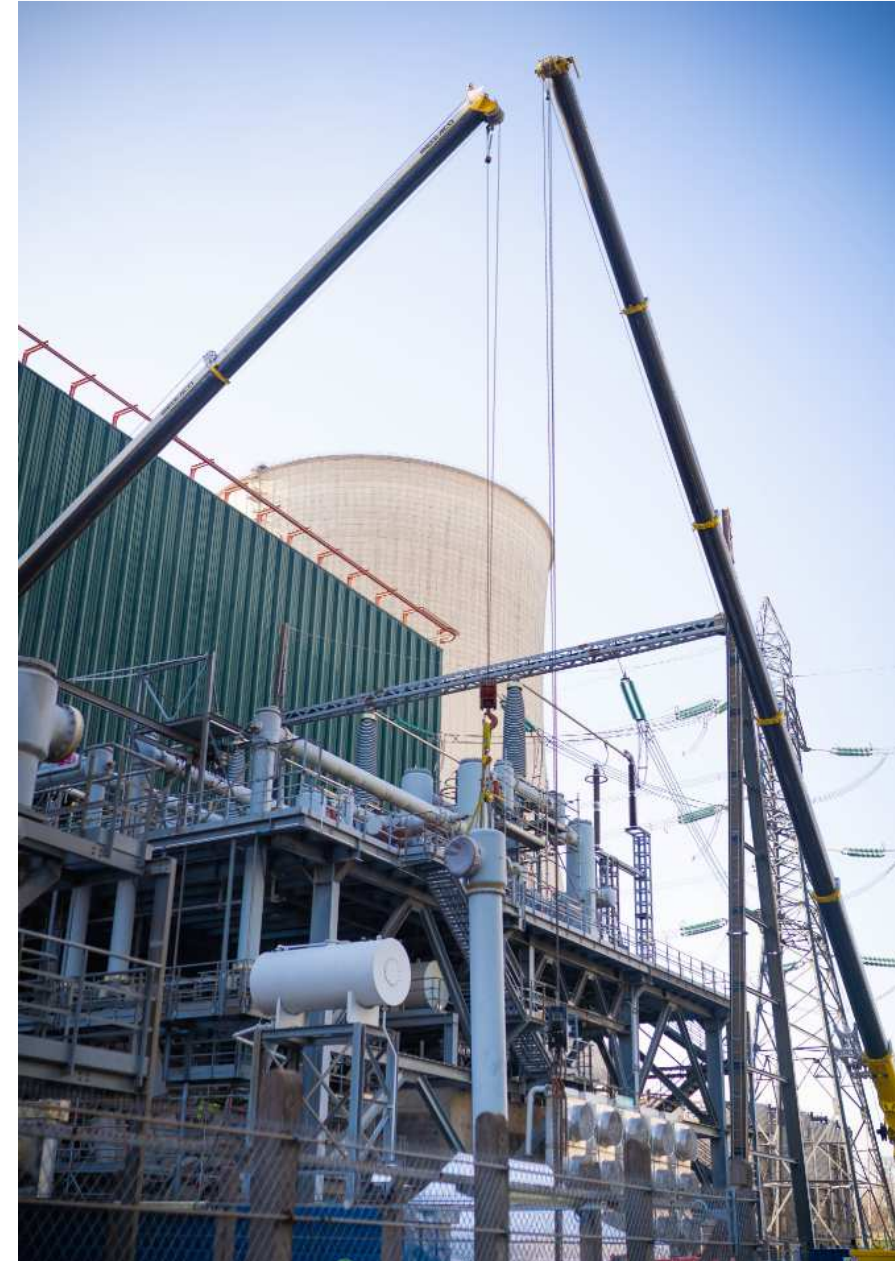
Des manœuvres ont été réalisées sur le circuit de protection incendie du site, provoquant l'ouverture d'une vanne et le démarrage automatique du système d'aspersion des transformateurs des unités de production n°1, 2 et 3.

L'aspersion intempestive, de moins de 2h, des pôles des transformateurs, aurait entraîné le débordement du système de collecte des eaux d'extinction qui peuvent contenir des traces d'huile issue des transformateurs.

- De l'eau chargée d'huile s'est déversée sur la chaussée interne du site.
- Elle a été collectée par le circuit de récupération des eaux pluviales et rejetée dans la Moselle.

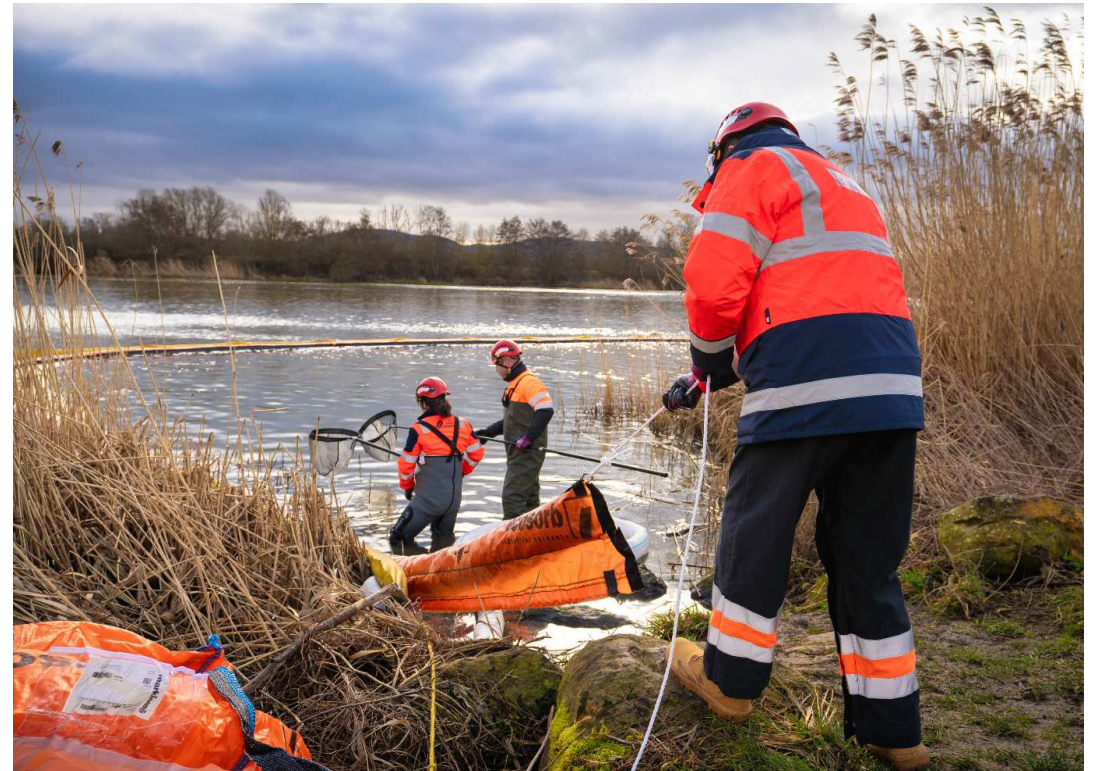
Dès qu'elles ont eu connaissance de la présence d'hydrocarbures sur la Moselle, les équipes de la centrale ont travaillé en lien avec le SDIS 57 et des entreprises externes indépendantes :

- Mise en place d'un barrage flottant,
- Opérations de pompage,
- Nettoyage des canalisations,
- Expertises visuelles, y compris par drone,
- Reconnaissance sur les berges,
- Prélèvements dans l'environnement,
- Analyse continue de la nappe phréatique.
