Lokale Informationskommission
2. März 2022

Einleitung von
ölhaltigem Wasser
in die Mosel

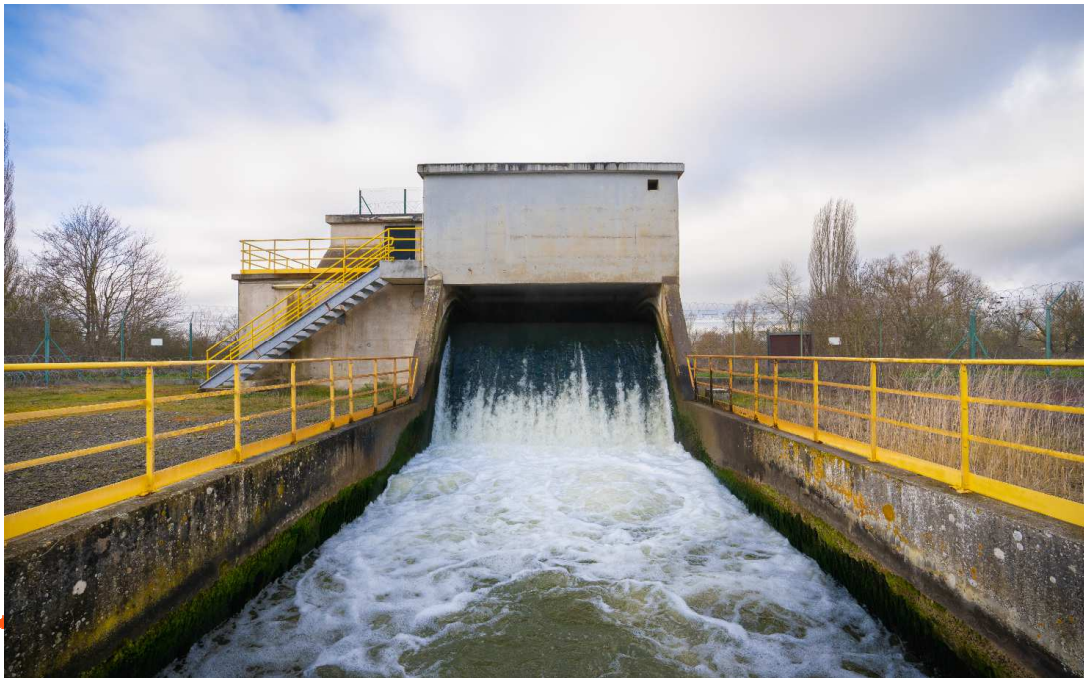
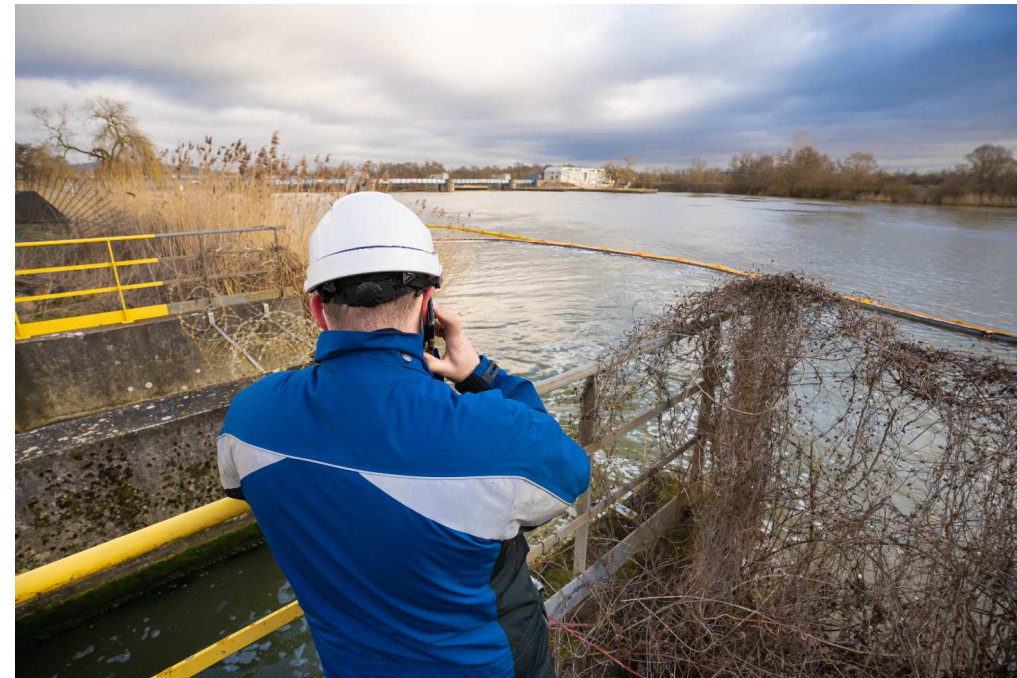
Am späten Vormittag des Sonntags, den 20. Februar, wurde das Kraftwerk Cattenom über irisierende Spuren auf der Mosel unterhalb der Anlage informiert.

- Die Teams führten sofort Analysen und Überprüfungen durch, um die Herkunft dieser Spuren, die sich in der Nähe der Ableitungsstation des Kernkraftwerks befanden, zu verstehen,
- Sie bestätigten noch am selben Tag, dass die Irisierung durch Kohlenwasserstoffe aus dem nicht-nuklearen Teil des Geländes verursacht wurde und dass keine Radioaktivität vorhanden war.

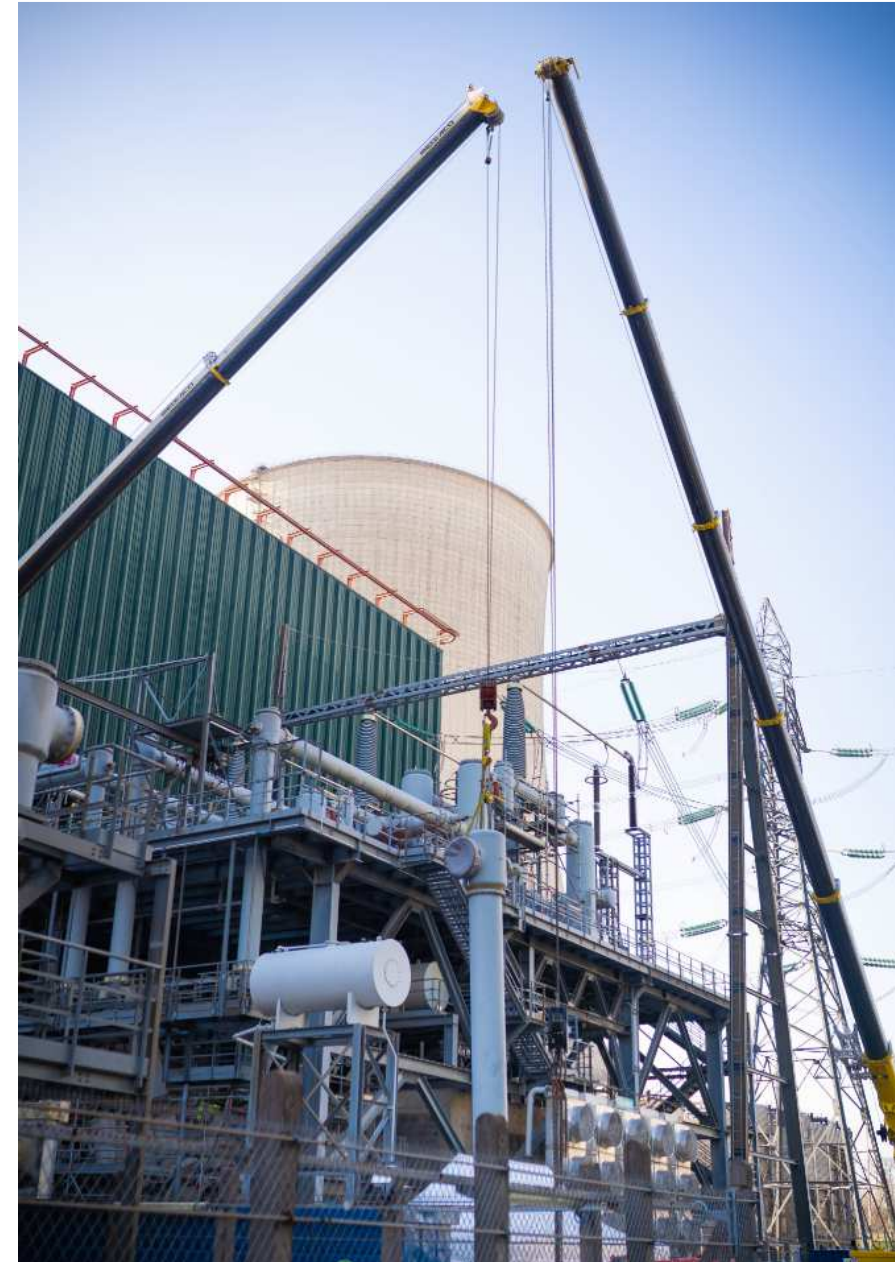
Arbeiten wurden an der Brandschutzanlage des Standorts durchgeführt, wodurch sich ein Ventil öffnete und das Sprühsystem der Transformatoren der Produktionseinheiten 1, 2 und 3 automatisch ausgelöst wurde.

Das weniger als zwei Stunden andauernde Besprühen der ölhaltigen Transformatorenpole soll zum Überlaufen des Ölauffangsystems geführt haben. Das ölhaltige Wasser ergoss sich auf die Fahrbahn innerhalb des Geländes, wurde vom Regenwassersystem des Kraftwerks aufgefangen und in die Mosel geleitet.

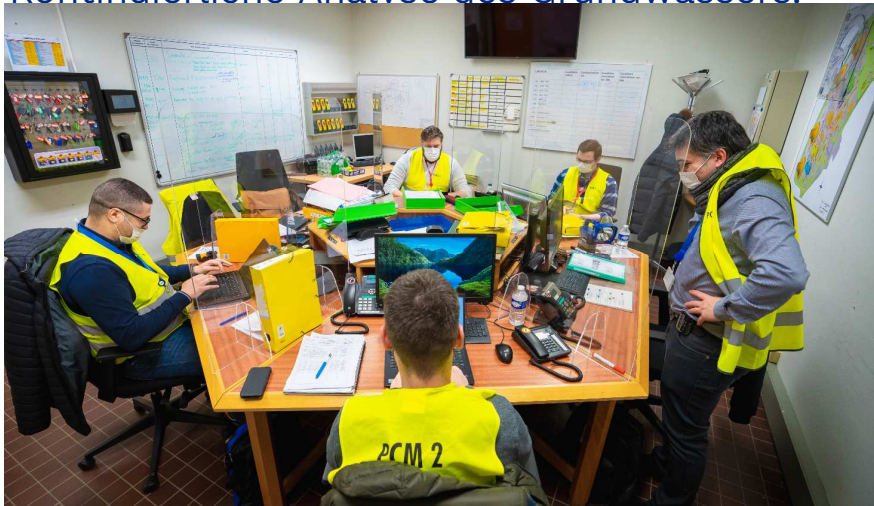
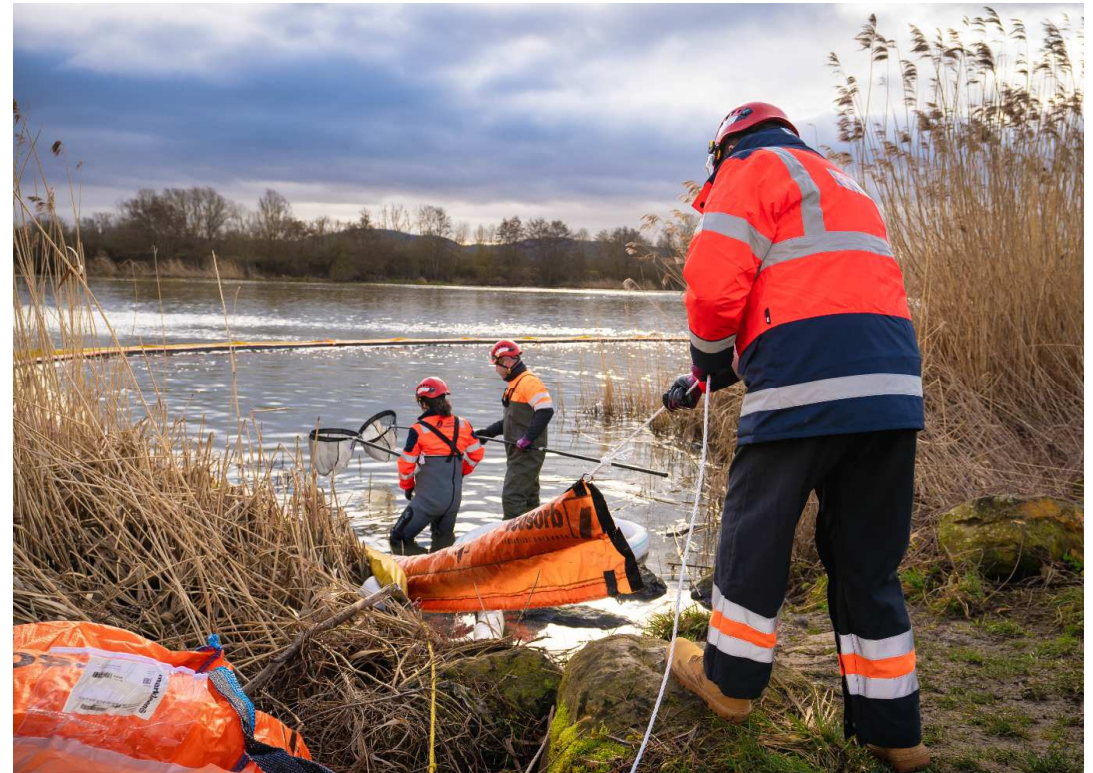
Sobald sie von dem Öl auf der Mosel erfuhren, arbeiteten die Teams des Kraftwerks in Verbindung mit dem SDIS 57 und unabhängigen externen Unternehmen :

- Einsetzen eines schwimmenden Damms,
- Operationen zum Abpumpen von Wasser,
- Reinigung von Rohrleitungen,
- Visuelle Begutachtungen, auch mit Drohnen,
- Erkundung an den Ufern,
- Entnahme von Proben aus der Umgebung,
- Kontinuierliche Analyse des Grundwassers.

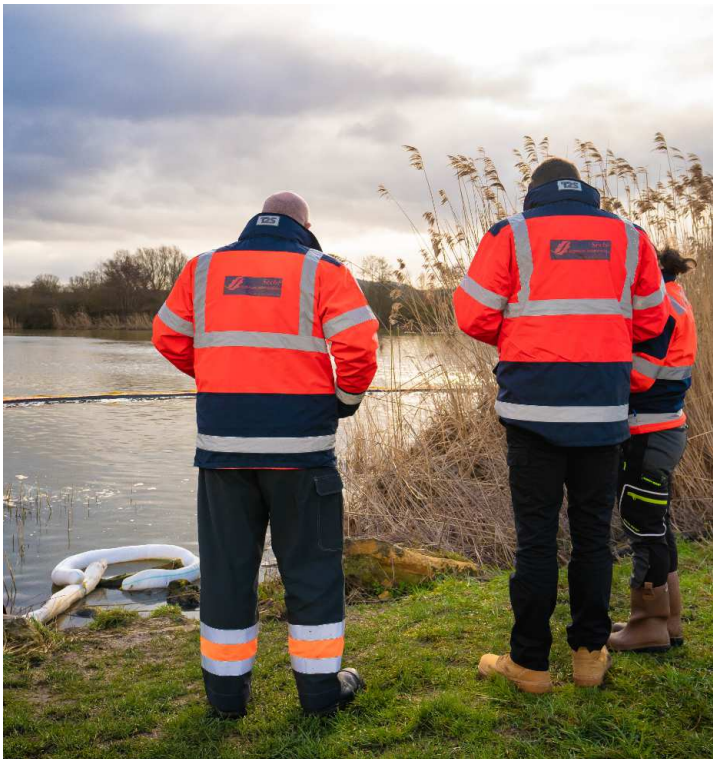
- Keine Sterblichkeit von Fischen.
- Keine Auswirkungen auf die Tier- und Pflanzenwelt.
- Geringe Menge an Kohlenwasserstoff in der Mosel nachgewiesen, in der Größenordnung von einigen Litern (Film in der Größenordnung von 0,1 μm).
- Keine Radioaktivität in den Schillern.
- Keine Kohlenwasserstoffe im Grundwasser.
- Unabhängige externe Experten (die für diesen Anlass mobilisiert wurden) bestätigten, dass es keine Auswirkungen auf die Umwelt gibt: Aufgrund der Art des Produkts, seiner biologischen Abbaubarkeit und der winzigen Mengen, die freigesetzt werden, sind keine weiteren Reinigungsmaßnahmen an den Ufern erforderlich. Die Reinigung wird auf natürliche Weise fortgesetzt (biologische Abbaubarkeit des Produkts).
