Commission Locale d'Information
du 2 mars 2022

Retour sur
l'arrêt pour
simple
rechargement
de l'unité n°2

Une durée d'arrêt prolongée suite à un fortuit technique sur un diesel de secours

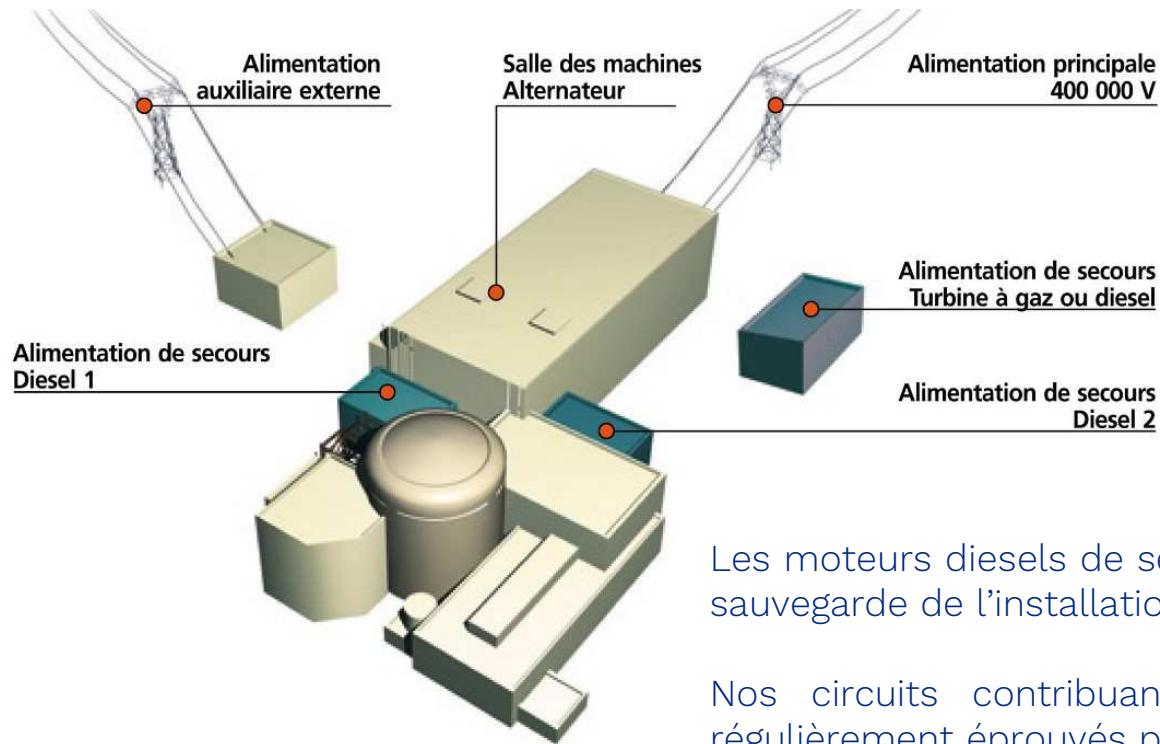
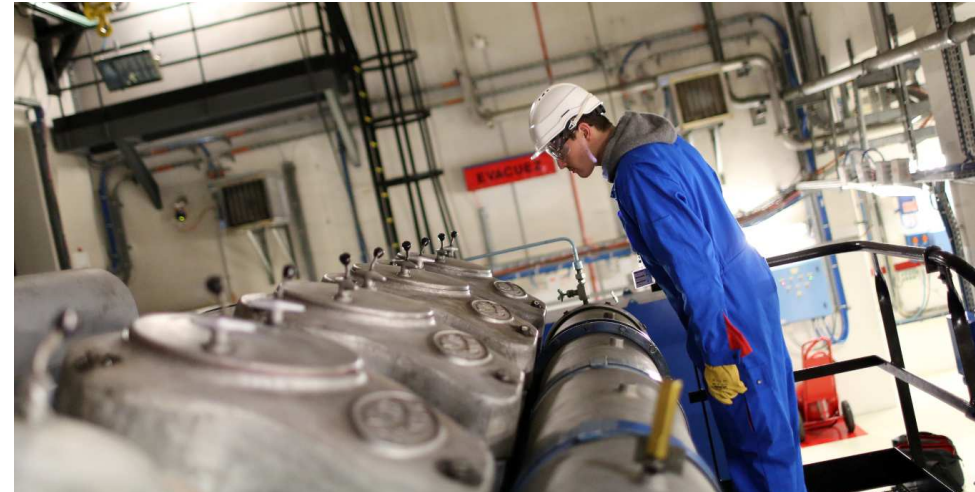
Les moteurs diesels de secours assurent l'alimentation électrique des systèmes de sauvegarde de l'installation en cas de perte de l'alimentation électrique principale.

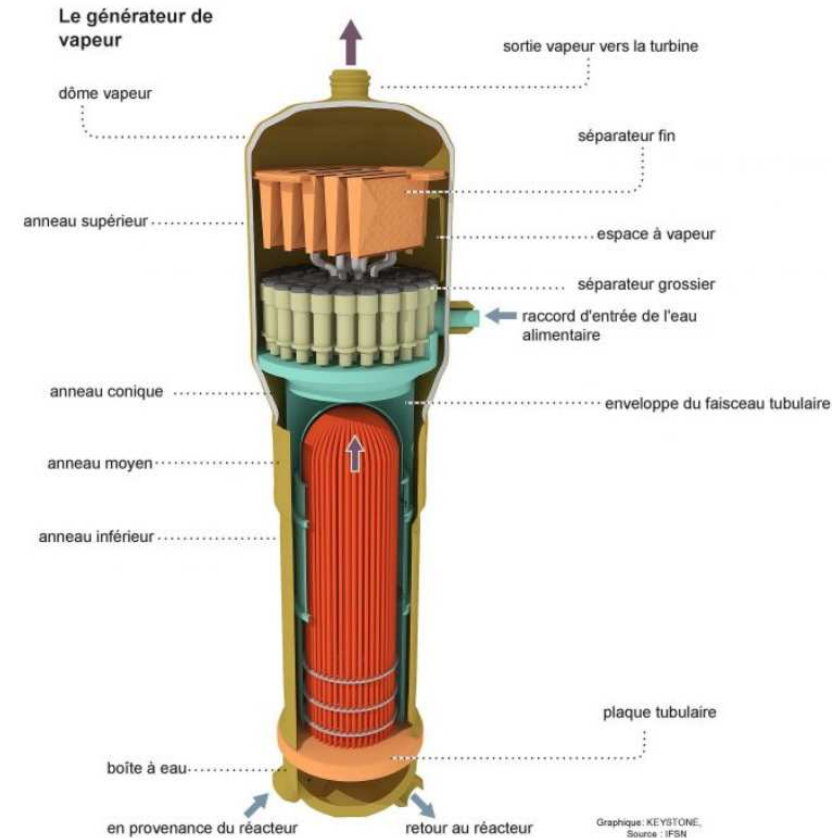
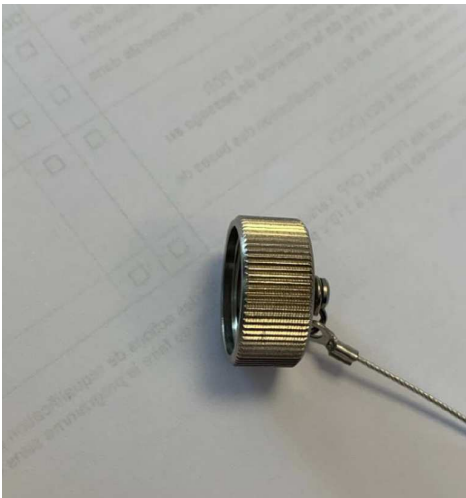
Fin septembre, les équipes de la centrale détectent la présence d'un corps migrant pendant l'examen télévisuel d'un des générateurs de vapeur (partie secondaire). **Ce corps migrant a été retiré et sa présence n'a eu aucun impact sur la sûreté des installations.**

Il s'agissait d'un cache d'une connectique électrique (voir exemple sur la photo ci-dessous).

Le non respect des règles FME est la cause de la présence de ce corps étrangers.

Sur le CNPE, le risque FME est une priorité : création de zone FME, sécurisation des outillages et des tenues vestimentaires, mise à disposition de matériels pour que les intervenants puissent sécuriser leurs outils, sensibilisation et prévention.
