Réunion de la CLI du 3 octobre 2022

Phénomène de corrosion  
sous contrainte :  
point de situation

# Point de situation à Cattenom

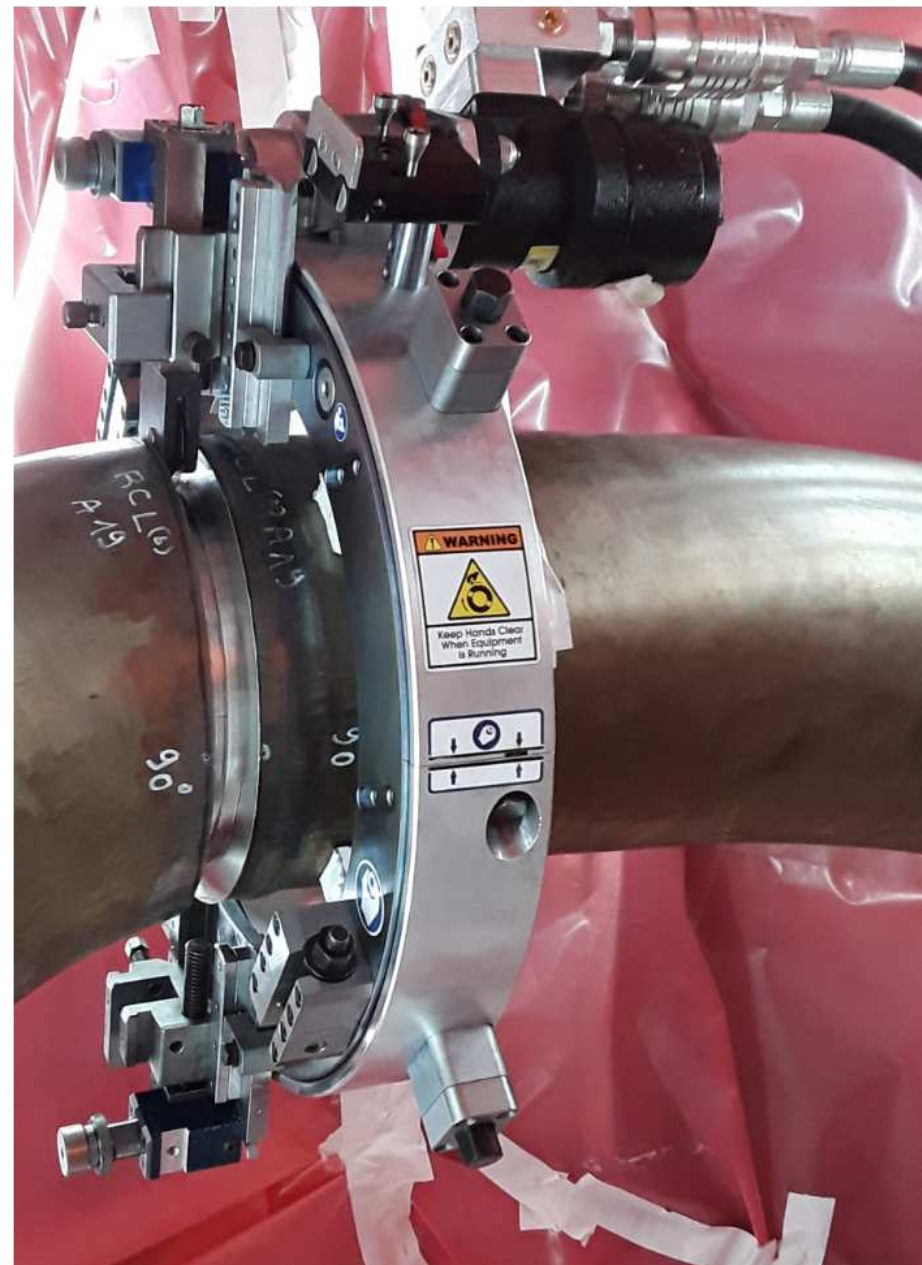
Les contrôles réalisés révèlent de la corrosion sous contrainte sur les soudures situées à l'extrémité des coudes (6 soudures en défaut de l'ordre de 1 à 2mm sur une tuyauterie de près de 30 mm).

A la suite des premières expertises reçues, extension des contrôles UTA (ultra-sons améliorés) et RVE (ressuage par voie endoscopique) à des soudures plus éloignées sur la tuyauterie, afin de mieux cerner le périmètre des pièces à remplacer.

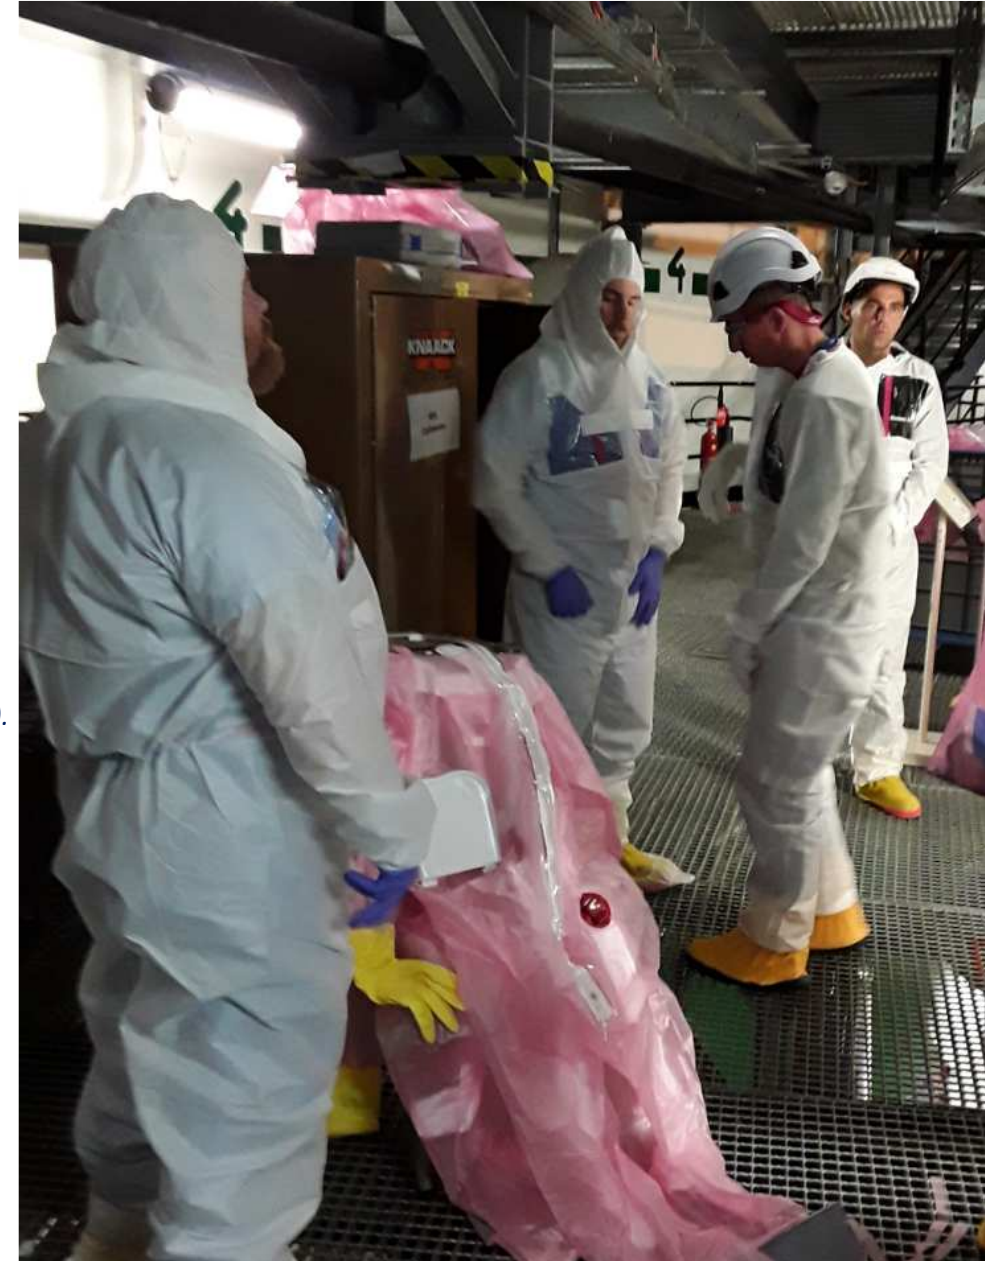
Les résultats des contrôles révèlent une légère trace sur une des 6 soudures contrôlées (soudure A18).

Soit réparation soit justification par calcul du maintien en l'état sur une durée définie.
