Sitzung der CLI vom 3. Oktober 2022

Phänomen der
Spannungskorrosion:
Stand der Arbeiten

Stand der Arbeiten in Cattenom

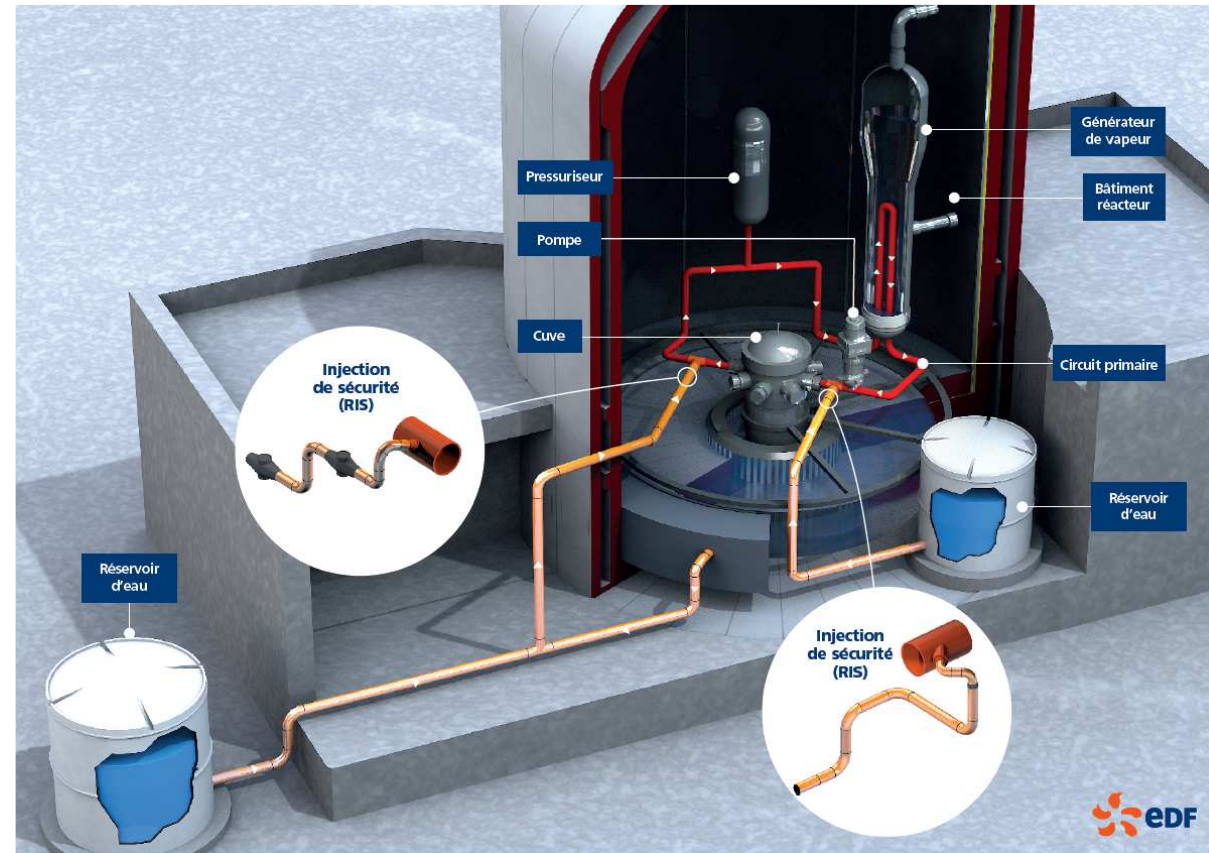
Die Spannungskorrosion äußert sich durch sehr feine Risse von wenigen Millimetern, die für das bloße Auge nicht sichtbar sind.

Dieses Phänomen wurde an Abschnitten der Hilfsrohrleitungen des Primärkreislaufs (RIS- und RRA-Kreisläufe) einiger Reaktoren des französischen Kernkraftwerksparks festgestellt.

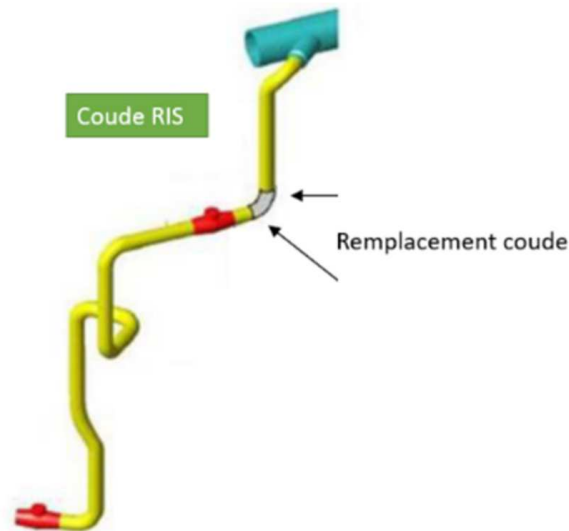
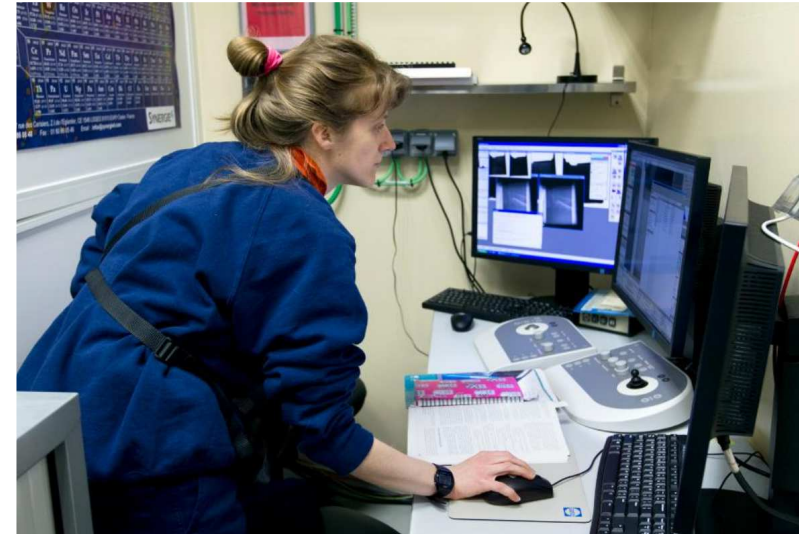
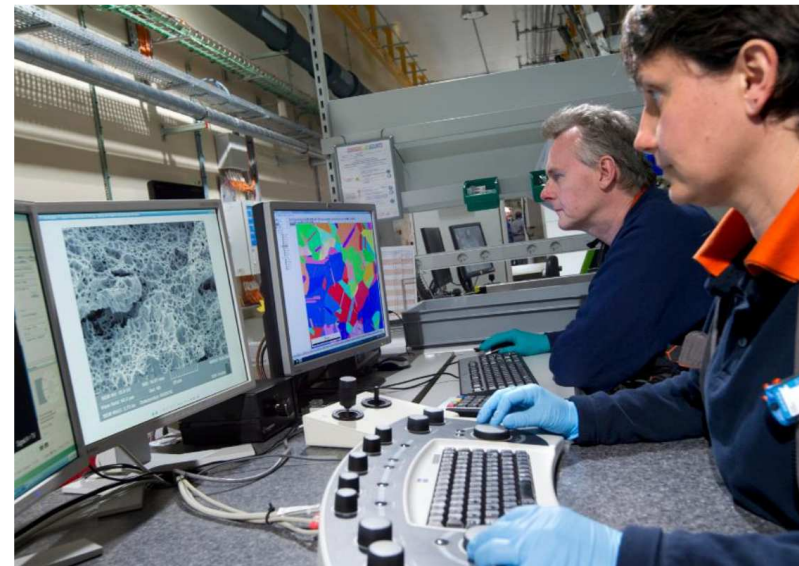
Die metallurgischen Untersuchungen erlauben es, nach Entdeckung entsprechender Hinweise im Rahmen der zerstörungsfreien Prüfungen das Phänomen der Spannungskorrosion zu bestätigen.

→ Entnahme einer Metallprobe durch Heraustrennung eines Rohrleitungsabschnitts, anschließend metallurgische Untersuchung im Labor.
