INFORMATION DE LA CLI DE CATTENOM

CORROSION SOUS CONTRAINTE

**Bilan de la corrosion sous contrainte sur le site
de Cattenom
Évolution depuis la CLI d'octobre**

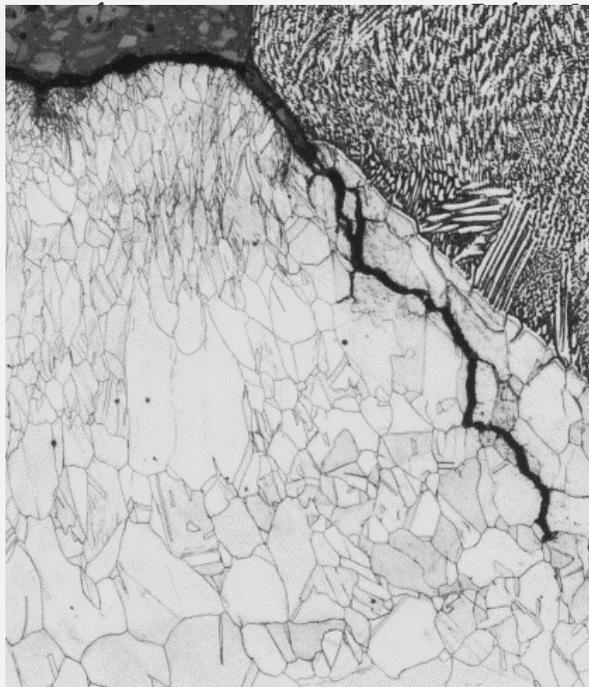
Il se traduit par l'amorçage et la propagation de **fissures**, le long des joints de grain de l'acier.

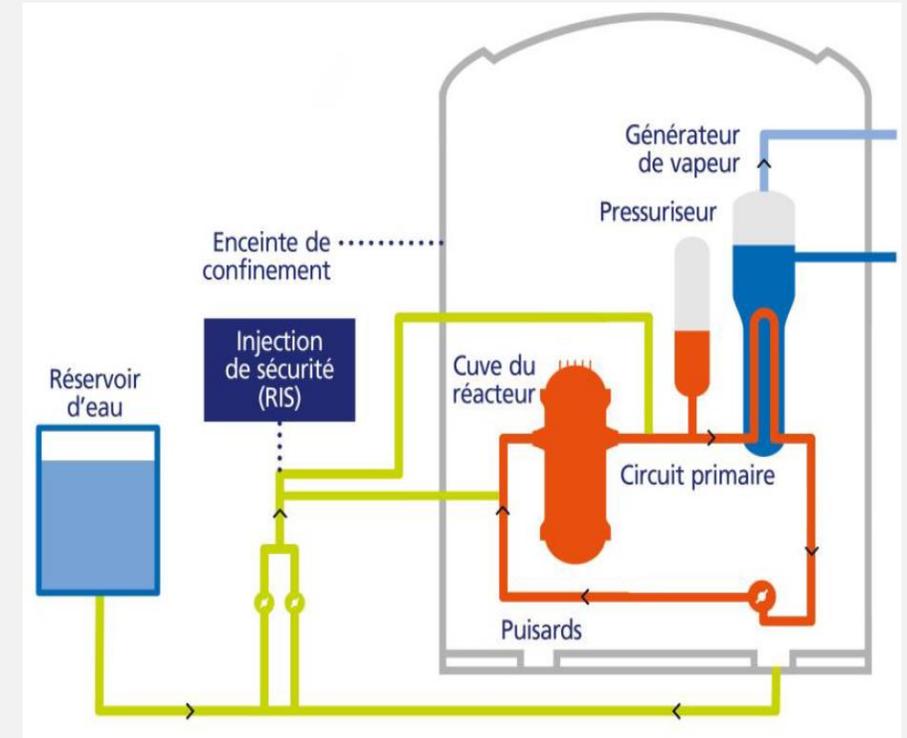
- **Injection de sécurité (RIS)** : permet, en cas d'accident causant une brèche, d'injecter de l'eau borée pour assurer le refroidissement du cœur.
- **Refroidissement du réacteur à l'arrêt (RRA)** : permet d'assurer le refroidissement lors des phases de mise à l'arrêt, de déchargement du combustible, et de redémarrage.

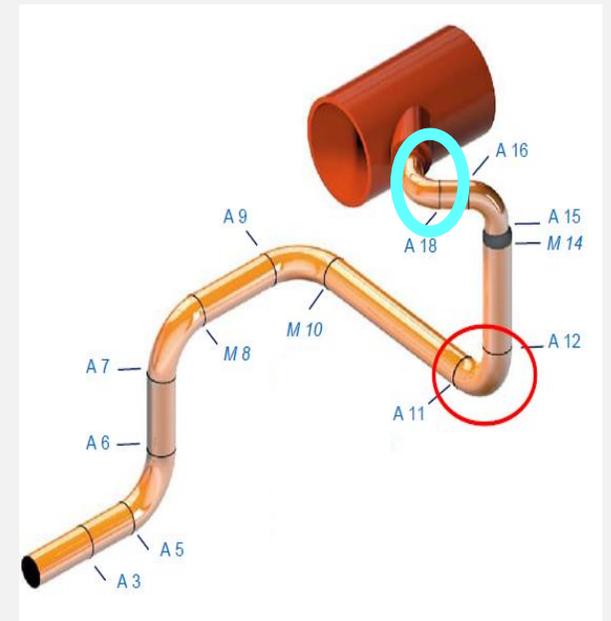
La **fatigue thermique** apparaît lorsque les matériaux se dilatent et se contractent face à des **variations de température répétées**. Cette situation génère une contrainte mécanique, qui peut être à l'origine de **fissures**.

La phénomène de fatigue thermique est attendu sur certaines tuyauteries, les méthodes de contrôle sont simples et plus efficaces et fiable que pour la CSC.

Pour détecter l'apparition de fissures par fatigue thermique, EDF effectue des **contrôles par des ultrasons** lors des arrêts (c'est d'ailleurs ce qui a mis en évidence de la CSC sur ces lignes). Révision nécessaire de la stratégie de contrôle d'EDF des défauts de fatigue thermique (contrôle sur une plus longue distance).

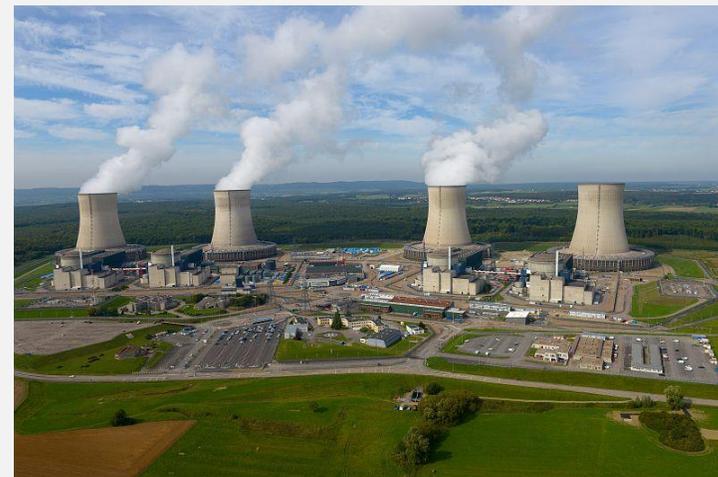
- **Cattenom 1** : contrôles US puis intervention sur deux soudures avec signal US importants. Après expertise : pas de CSC sur les parties retirées. Remplacement complet en 2023.
- **Cattenom 2** : remplacement des lignes en cours, expertise ultérieurs sur les lignes déposées.
- **Cattenom 3** : contrôles non destructifs (US, ressuage), puis découpe de tuyauteries et in fine remplacement complet des lignes. Expertises de découpes et présence de défauts de CSC et d'une fissure de fatigue thermique dans une zone non attendue.
- **Cattenom 4** : contrôles non destructifs, puis découpe de la partie haute des tuyauteries (3x4 soudures) pour expertise complémentaire en laboratoire : pas de CSC sur la partie haute.
- Pour le site de Cattenom : classement INES 1
