INFORMIERUNG DER CLI VON CATTENOM SPANNUNGSKORROSION

**Bilanz zur Spannungskorrosion am Standort
Cattenom
Entwicklung seit der CLI-Sitzung im Oktober**

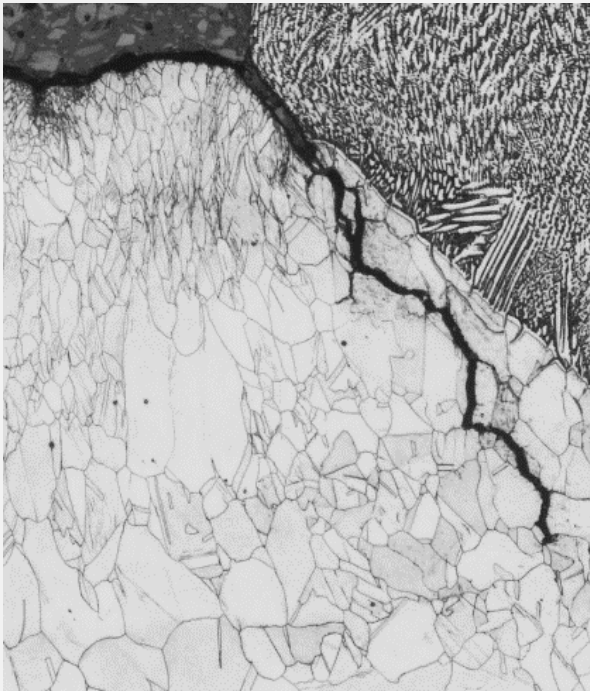
Es äußert sich in der Bildung und Ausbreitung von **Rissen** entlang der Korngrenzen von Stahl.

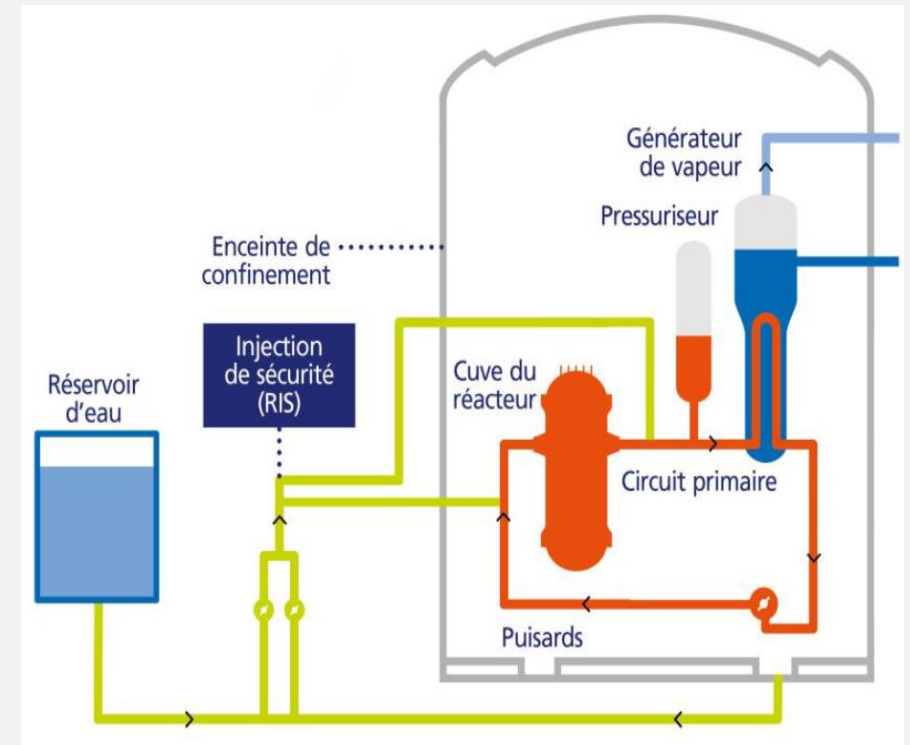
- **Sicherheitseinspeisung (RIS):** speist bei einem Störfall mit einer Leckage boriertes Wasser ein, um den Reaktorkern zu kühlen.
- **Nachzerfallswärmeabfuhrsystem (RRA):** gewährleistet die Kühlung bei Abschaltung, Entnahme der Brennstäbe und Wiederanfahren.

- Der Betreiber hat die Weiterkühlung des Reaktorkerns in einer ungünstigen Situation mit Bruch zweier RIS-Leitungen nachgewiesen.

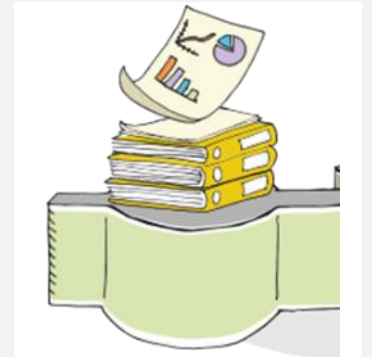
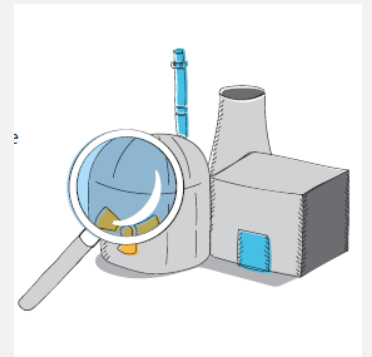
- Feststellung eines **spannungskorrosionsbedingten** Risses größeren Ausmaßes im Reaktor in Penly:
 - max. 23 mm tief (Dicke von 27 mm) auf einem Viertel des Umfangs, an einer als nicht anfällig beurteilten Leitung (RIS heiß), in der Nähe einer Schweißstelle, die **zweifach repariert** worden ist
 - die Widerstandsfähigkeit der Rohrleitung ist damit nicht mehr erwiesen, allerdings wird für den Nachweis der nuklearen Sicherheit der Bruch einer dieser Leitungen berücksichtigt => **Einstufung INES 2**
- Erfassung der instand gesetzten Schweißstellen. Prüfungen an ähnlichen Schweißstellen haben keine Defekte dieser Größenordnung gezeigt
- Feststellung von Rissen aufgrund **thermischer Ermüdung** an Rohrleitungen des RIS-Kreislaufs von Reaktor 2 in Penly und Reaktor 3 in Cattenom an unerwarteten Stellen (**Einstufung INES 1**)
- Diese Rohrleitungen wurden ausgetauscht

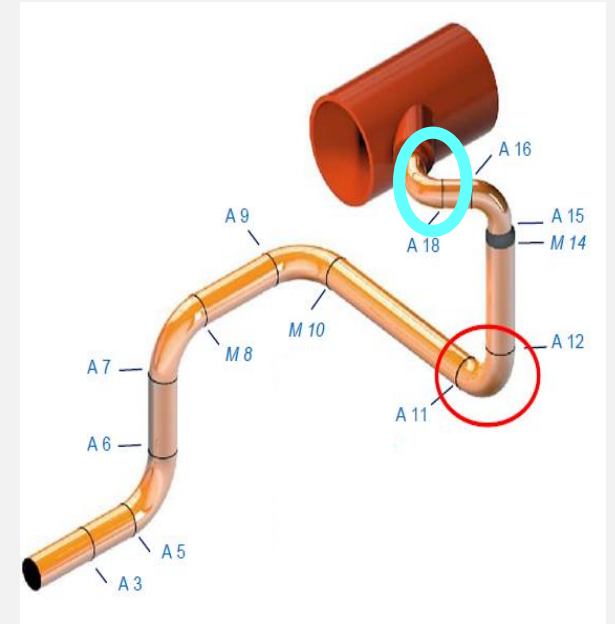
Thermische Ermüdung tritt auf, wenn sich Materialien aufgrund von wiederholten Temperaturschwankungen ausdehnen und zusammenziehen. Dadurch entstehen mechanische Beanspruchungen, die Risse verursachen können.

Das Phänomen der thermischen Ermüdung wird bei bestimmten Rohrleitungen erwartet, die Prüfmethoden sind einfach und außerdem effektiver und zuverlässiger als bei der Spannungskorrosion.

Zur Entdeckung von Rissen durch thermische Ermüdung führt EDF bei Abschaltungen Ultraschallprüfungen durch (dadurch wurde übrigens die Spannungskorrosion an diesen Leitungen aufgedeckt).

Überarbeitung der EDF-Prüfstrategie für Mängel durch thermische Ermüdung erforderlich (Prüfung über längere Strecke).

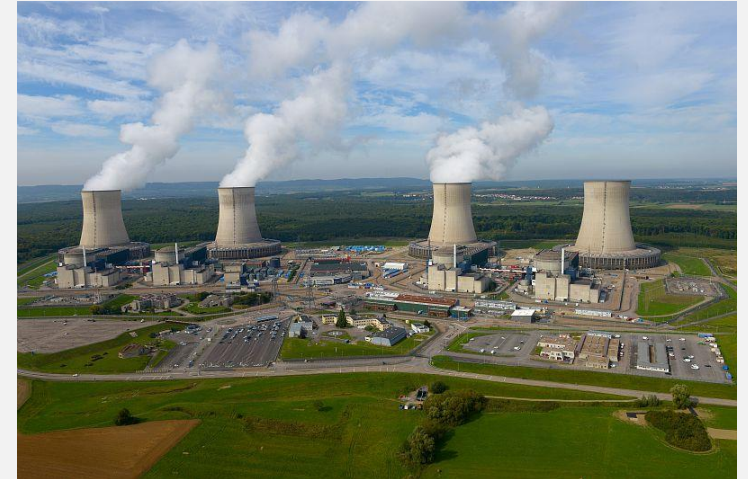
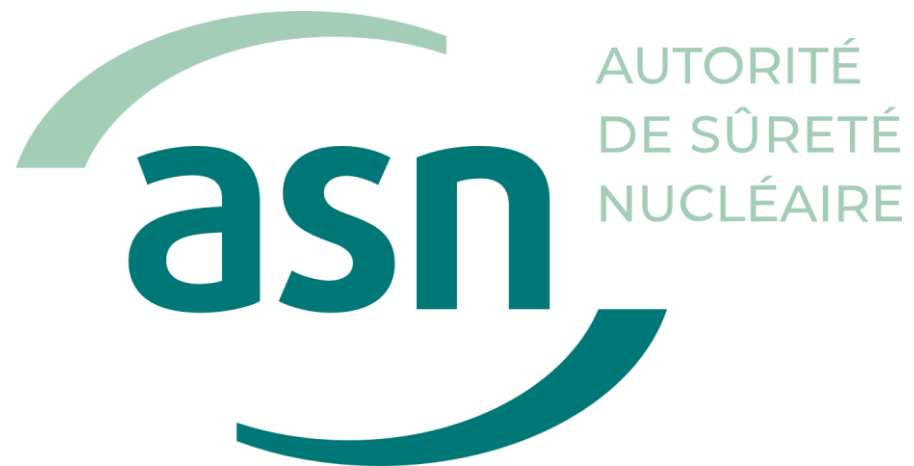
- **Cattenom 1:** US-Prüfungen, anschließend Arbeitseinsatz bei zwei Schweißstellen mit ausgeprägten US-Signalen. Nach Untersuchung: keine Spannungskorrosion an den entnommenen Teilen. Vollständiger Austausch 2023.

- **Cattenom 2:** Austausch der Leitungen läuft derzeit, später Untersuchung der ausgebauten Leitungen.
- **Cattenom 3:** zerstörungsfreie Prüfungen (US, Oberflächenrissprüfung), dann Ausschneiden von Rohrleitungen und schließlich vollständiger Austausch der Leitungen. Untersuchung von Rohrleitungsabschnitten und Vorhandensein von Spannungskorrosionsdefekten sowie eines Risses durch thermische Ermüdung in einem Bereich, in dem dies nicht erwartet wurde.

- **Cattenom 4:** zerstörungsfreie Prüfungen, dann Ausschneiden des oberen Teils der Rohrleitungen (3x4 Schweißstellen) zur ergänzenden Untersuchung im Labor: keine Spannungskorrosion am oberen Teil.

- Für den Standort Cattenom: Einstufung INES 1
