CLI-Sitzung am 9. November 2023

Späte Feststellung eines Verstoßes gegen die technischen Betriebsspezifikationen

*Am 24. August 2023 an die ASN
gemeldetes sicherheitsrelevantes
signifikantes Ereignis der Stufe 1*

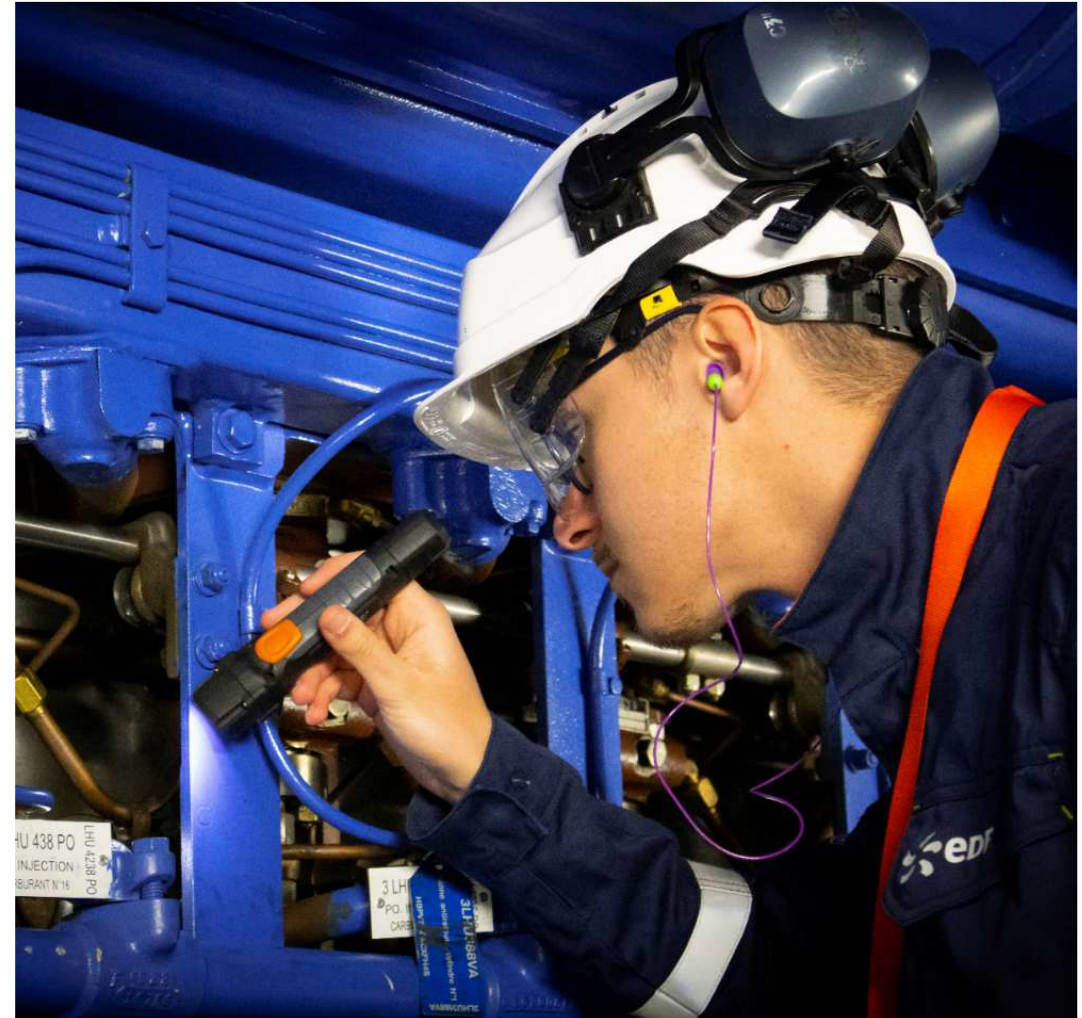
Am 21.08.2023 fand eine **weitere Funktionsprüfung** an der Dieselanlage der Redundanz A statt und die Mitarbeitenden stellten dabei den gleichen Fehler fest, der eine Störung einer Schalttafel zur Folge hatte.

Die Untersuchungen wurden vertieft: Der Fehler war auf eine Platine zurückzuführen.

→ Flüchtiger Fehler: Tauchte bei den ersten Prüfungen nicht systematisch auf.

Die Maßnahmen zur Instandsetzung wurden eingeleitet und zahlreiche Funktionstests an der Dieselanlage durchgeführt. Die Prüfungen waren erfolgreich.

→ Die Dieselanlage war nun voll einsatzfähig.

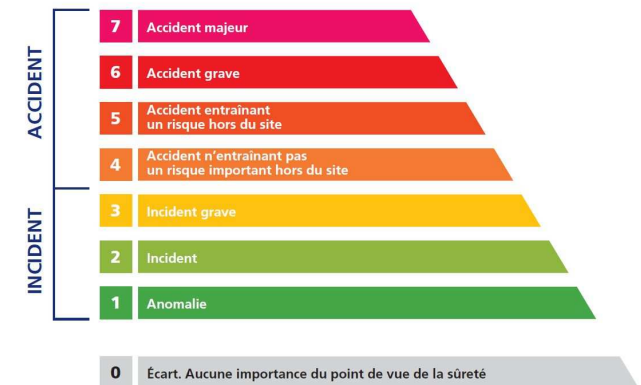
ÉCHELLE INES
Échelle internationale des événements nucléaires

**Späte Feststellung eines Verstoßes gegen die Betriebsvorschriften
= signifikantes Ereignis der Stufe 1 auf der INES-Skala**
